UTILIZAÇÃO DE IMAGENS ASSOCIADAS AO GEORREFERENCIAMENTO PARA MONITORAMENTO DO ESTADO DE CONSERVAÇÃO DE FERROVIAS

Universidade Federal do Ceará
Programa de Pós-Graduação em Engenharia de Transportes - PETRAN

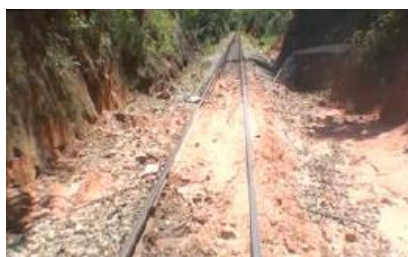
(a) Lastro colmatado

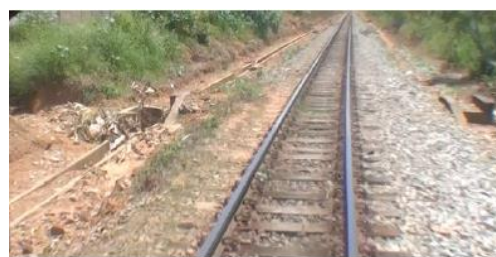
(b) Necessidade de aceiro e limpeza de sistema de drenagem

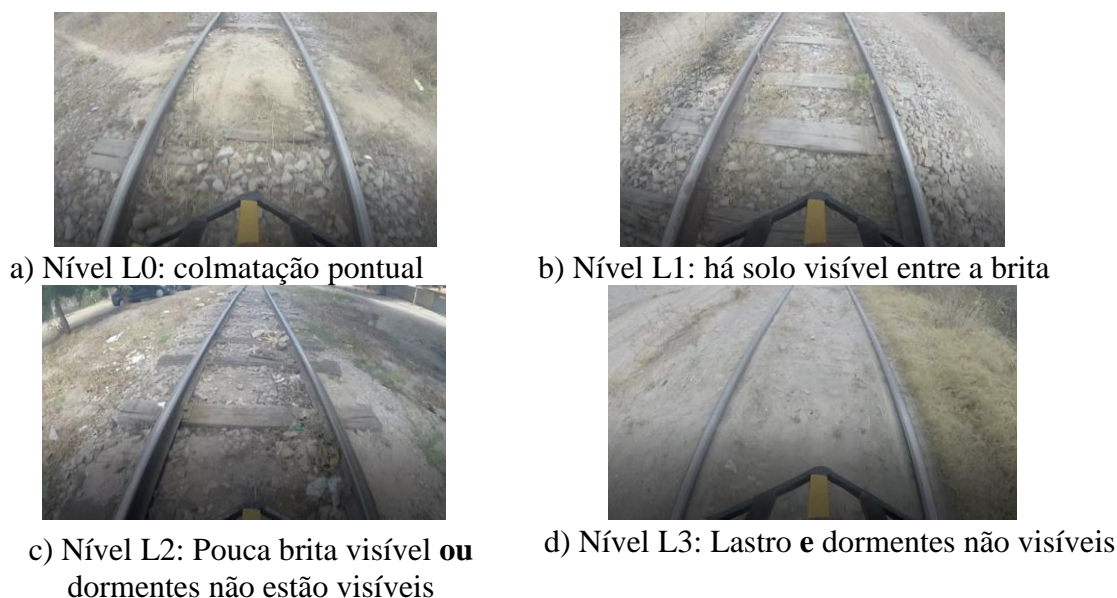
Figura 5: Níveis de severidade sugeridos para o lastro (Fonte: Elaborado pela autora)

Foram identificados quatro estados de colmatação do lastro e, para auxiliar na visualização destes no mapa, foram sugeridos quatro níveis de severidade, ilustrados na Figura 5. Esses estados variam de uma ocorrência pontual (L0) - ficando claro que o material fino (visualmente areia) foi depositado ali por ação humana para alguma finalidade específica, como a travessia de objetos, por exemplo – à ocorrência ao longo de mais de 20m, onde nem o lastro nem os dormentes estão aparentes, que corresponde ao nível de severidade 3, L3. A severidade cresce com o aumento da presença de solo, visto que a capacidade de suporte da via fica cada vez mais comprometida. Assim, a presença de solo em cada nível é caracterizada pela possibilidade de visualização (ou não) de itens como os dormentes e a própria brita do lastro.

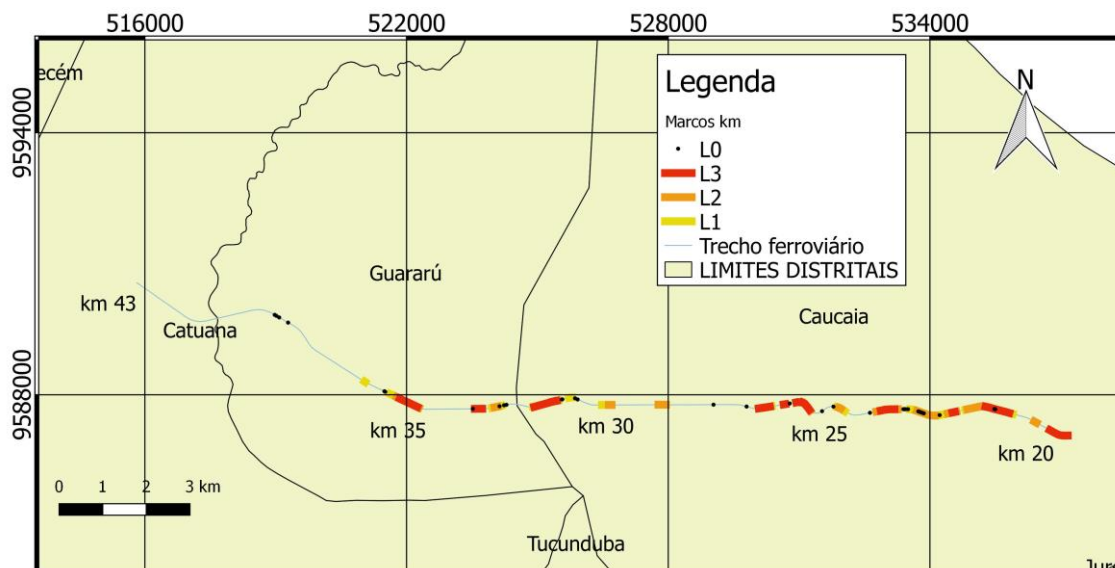
Figura 7: Defeitos no lastro e respectiva severidade (Fonte: Elaborado pela autora)

A partir da aplicação do método proposto neste trabalho, os mapas referentes aos defeitos e eventos detectados no trecho ferroviário foram gerados e analisados. A Figura 7 mostra o mapa de defeitos para lastro de acordo com os níveis propostos para a severidade da ocorrência de colmatação. Algumas regiões, como entre os km 20 e 25, apresentaram defeitos no lastro em todos os níveis de severidade sugeridos, que variam de uma colmatação pontual, cuja ocorrência espera-se que comprometa menos a capacidade de suporte da via, à ocorrência de colmatação ao longo de uma extensão de mais de 400m e onde nem o lastro nem os dormentes estavam aparentes, que corresponde ao nível de severidade 3. A extensão total de defeitos nos níveis L1, L2 e L3 foram, respectivamente, 1.308m, 1.703m e 2.560m. Essas extensões totalizam 5572m de lastro com defeito, o que corresponde a 24% do percurso avaliado. Vale ressaltar que a maior extensão corresponde ao defeito considerado mais grave, ou seja, L3.

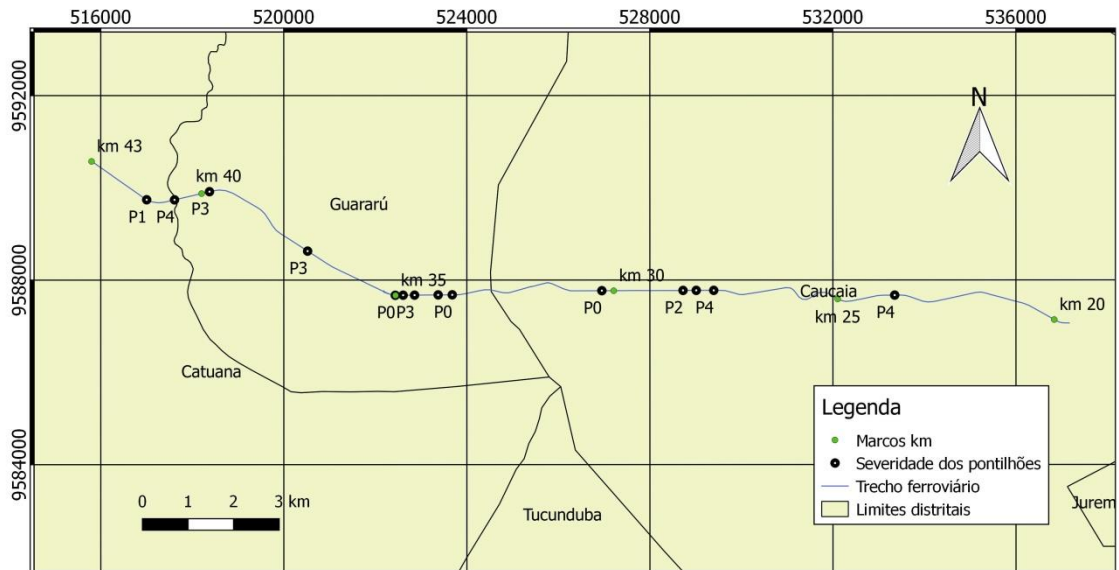
Figura 8: Localização dos pontilhões e indicação da sua severidade (Fonte: Elaborado pela autora)

Ao longo do percurso foram encontrados 14 pontilhões. A Figura 8 mostra o mapa produzido a partir da caracterização proposta em 4.2. Observa-se que as estruturas se encontram com diferentes níveis de conservação, variando de estruturas que apresentam apenas 1 dormente com defeito (classificada no mapa como P0) a estruturas onde há dormentes estragados, deslocados e faltando (classificados como P4). Aproximadamente 36% dessas estruturas apresentam nível de severidade 0 ou 1, ou seja, não apresentam defeitos consideráveis ou muitos dos seus dormentes apresentam-se deslocados ou rachados. Já os 64% restantes dessas estruturas apresentaram nível de severidade igual a 2, 3 ou 4, casos em que muitos dormentes estavam ausentes ou dois ou mais defeitos foram constatados, simultaneamente, em muitos dormentes da estrutura. Também é possível perceber que dos 4 pontilhões com o maior nível de severidade, 3 deles estão entre os km's 20 e 30. Além destes, foram observados pontilhões com severidade elevada, com valores de 3 e 4, entre os km's 43 e 40. Do ponto de vista do estado de conservação destas estruturas, os locais citados são os que necessitam de intervenção com maior urgência, pois as condições neles encontradas são mais severas que nos demais.

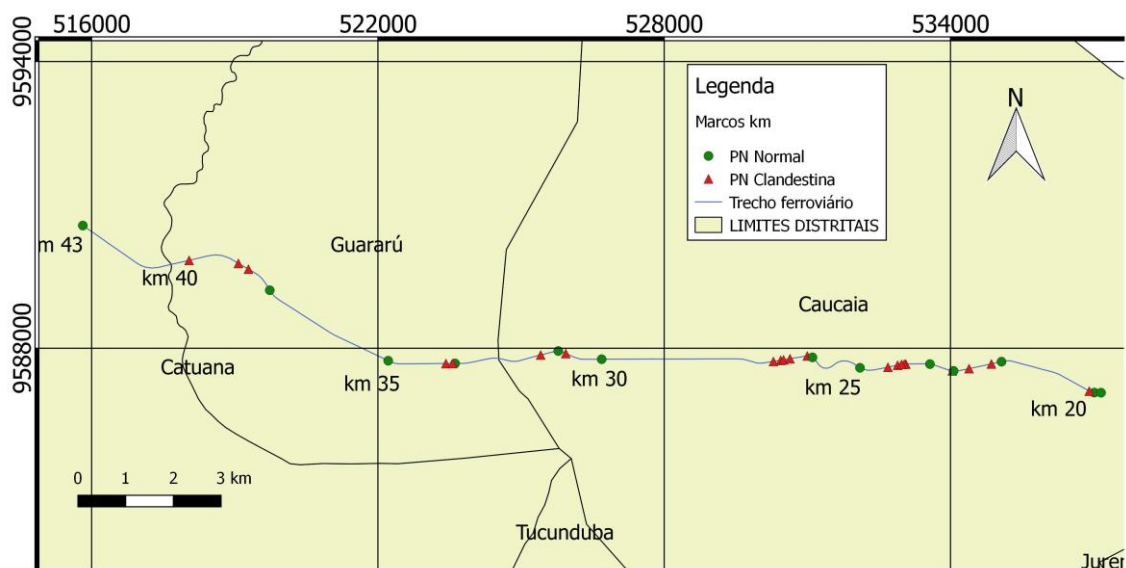
Figura 9: Passagens de Nível (PN) no trecho, por tipo (Fonte: Elaborado pela autora)

No decorrer do percurso foram encontradas 34 PN's, das quais 13 são do tipo normal e 21 do tipo clandestina. Por serem locais de interseção da ferrovia com os demais meios de transportes, as PN's são elementos delicados do ponto de vista da segurança. Nelas, deve existir sinalização apropriada, como placas ou sinais sonoros, de forma que os veículos ou as pessoas que pretendem atravessá-las sejam avisados com antecedência que ali é um local de passagem de trens, que possuem prioridade de passagem nesses locais. Além disso, é também importante que as PN's possuam ranhuras, que são contra-trilhos localizados na parte interna da bitola que auxiliam na passagem dos veículos, elementos esses que não são encontrados nas PN's clandestinas. A Figura 9 mostra a localização desses elementos, de acordo com o tipo encontrado.

Pela Figura 9 é possível perceber a precariedade do trecho pela predominância de PN's clandestinas, que oferecem risco adicional se comparadas às PN's normais, ainda que se saiba que em algumas destas as placas de sinalização podem não mais existir. Identificou-se a concentração de PN's clandestinas próximas à área urbana do município de Caucaia/CE, entre o km 20 e o km 25, que caracteriza um cenário crítico à segurança, já que as zonas urbanas são mais povoadas e, portanto, há maior quantidade de travessias dos outros modos de transportes através das PN's.

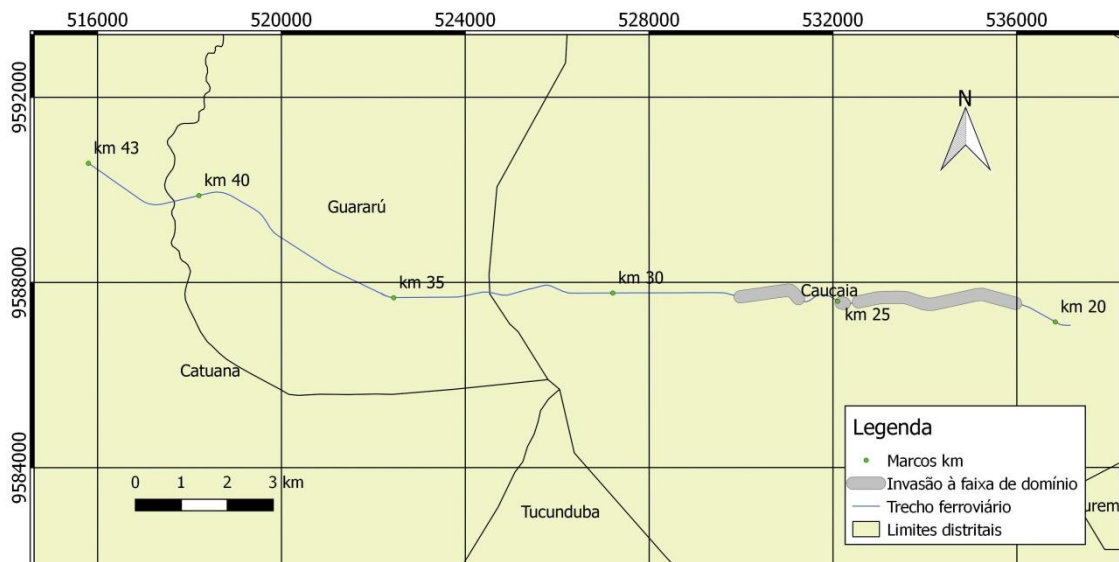
Figura 10: Indicação da ocorrência de invasão à faixa de domínio (Fonte: Elaborado pela autora)

O cenário de invasão à faixa de domínio da ferrovia é mostrado na Figura 10. Esta invasão por vezes chegou a distâncias inferiores a 1m (distância entre o trilho e as construções do entorno). Observou-se, como era de se esperar, que este evento foi iniciado à medida que a ferrovia se aproximava da cidade de Caucaia/CE, já que o restante do trecho se encontra mais afastado da zona urbana. A situação quanto a este problema revela um cenário de grandes conflitos urbanos entre a ferrovia e a população que se instalou nas suas adjacências, pois a ocorrência de acidentes fica potencializada com a existência de atividades humanas às margens da via.

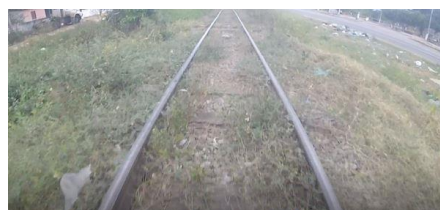
(b) Medianamente presente

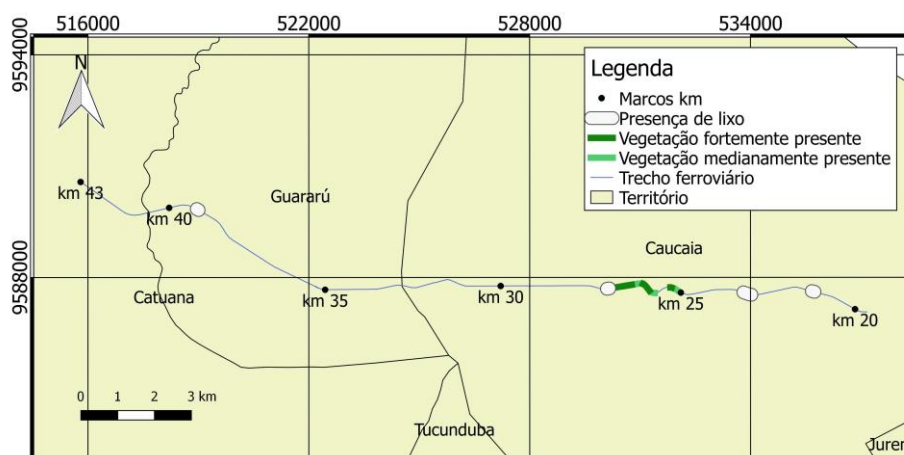
Figura 12: Detalhe da ocorrência de vegetação e lixo no trecho (Fonte: Elaborado pela autora)

A vegetação foi caracterizada em medianamente presente e fortemente presente, conforme indicado na Figura 11. Esse evento no trecho ocorre ao longo de quilômetros, conforme mostrado na Figura 12, que apresenta a ocorrência desse defeito apenas quando a vegetação é encontrada em situações em que a via está quase completamente preenchida por ela. Vale ressaltar que havia vegetação presente em quase todo o trecho, porém de forma mais pontual. A ocorrência é mais acentuada entre os km's 25 e 27. Também na Figura 12 é mostrada a ocorrência de grande concentração de lixo invadindo a via, inclusive na parte interior da bitola. É possível perceber que essa ocorrência também coincide com a atividade humana, que é mais intensa nessa área, próxima à zona urbana.

É possível constatar pelos mapas apresentados acima que do km 20 ao km 25 a ferrovia possui graves problemas, pois neste subtrecho os defeitos e eventos encontrados ocorrem simultaneamente em vários pontos no decorrer do percurso. Há outros subtrechos com graves problemas, mas de uma forma geral essa extensão se mostrou mais problemática do que as demais, necessitando de maior atenção inicialmente.
