AValiação Funcional da Rodovia BR-104/AL – Trecho Urbano da Cidade de Maceió/AL

Aline Calheiros Espíndola¹
Carlos Augusto Uchôa da Silva¹
Ernesto Ferreira Nobre Junior¹
Celso Luiz dos Santos Romeiro Júnior²

Universidade Federal do Ceará¹

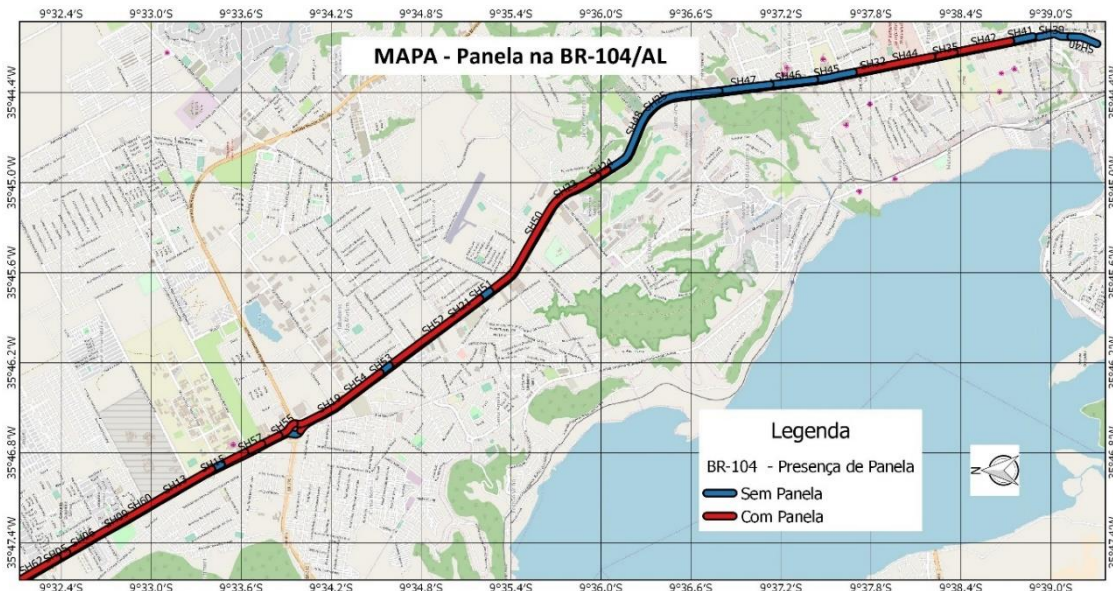
Figura 3 – Mapa dos Segmentos com Presença de Painela – Sentido Bairro-Centro da BR-104
Fonte: Autor (2018)

Quanto ao parâmetro presença de painela pode-se verificar que cerca de 30% dos segmentos apresentam essa patologia, conforme Tabela 4, a localização dos segmentos com necessidade de intervenção é apresentado na Figura 3. O defeito de painela é a patologia mais grave que pode aparecer no pavimento, mas na realidade é a evolução ou a consequência de outros defeitos.

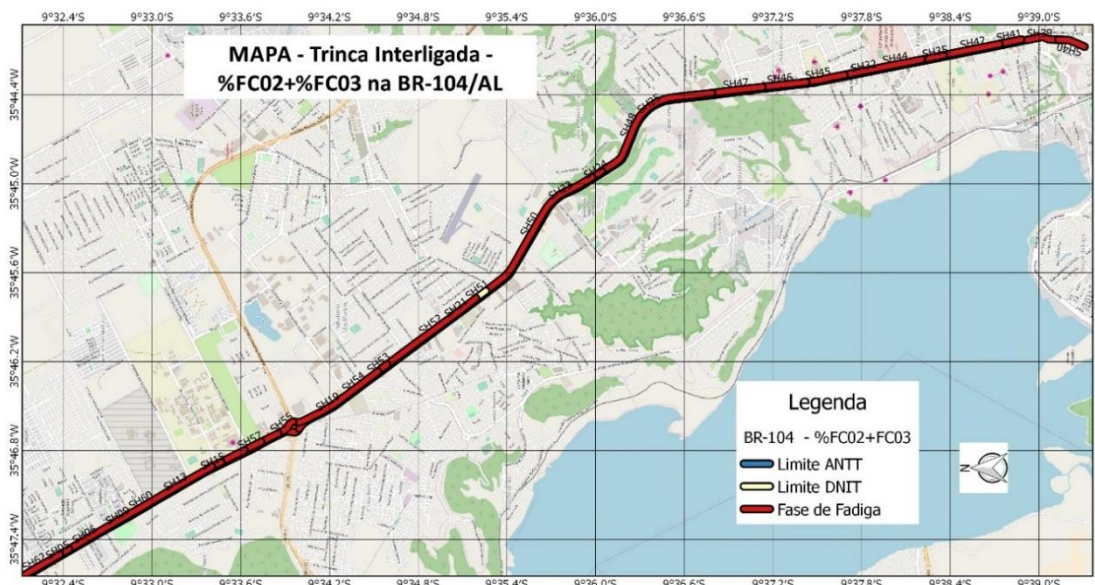
Figura 4 - Mapa da BR-104 dos Segmentos com Trinca Interligada
 Fonte: Autor (2018)

Quando se analisa o percentual de área trincada com trincas interligadas de grau 2 e 3 (Tabela 5), percebe-se que essa é a principal patologia presente na via, com 93,5% dos segmentos com trincas que caracterizam o pavimento já na fase de fadiga, com mais de 30% da área trincada, indícios de deficiência estrutural no pavimento.

Para vias de alto padrão, como rodovias concessionadas, ANTT limita área trincada de no máximo 15%, utilizando esse critério apenas um dos 62 segmentos não necessitaria de intervenção. E ao analisar o critério do DNIT/Franco (2007) para definir a vida de fadiga apenas 4 dos segmentos estão fadigados.

A Figura 4 apresenta a localização dos segmentos com área de trincas interligadas dentro dos limites da ANTT, DNIT e pavimentos que atingiu a vida de fadiga.

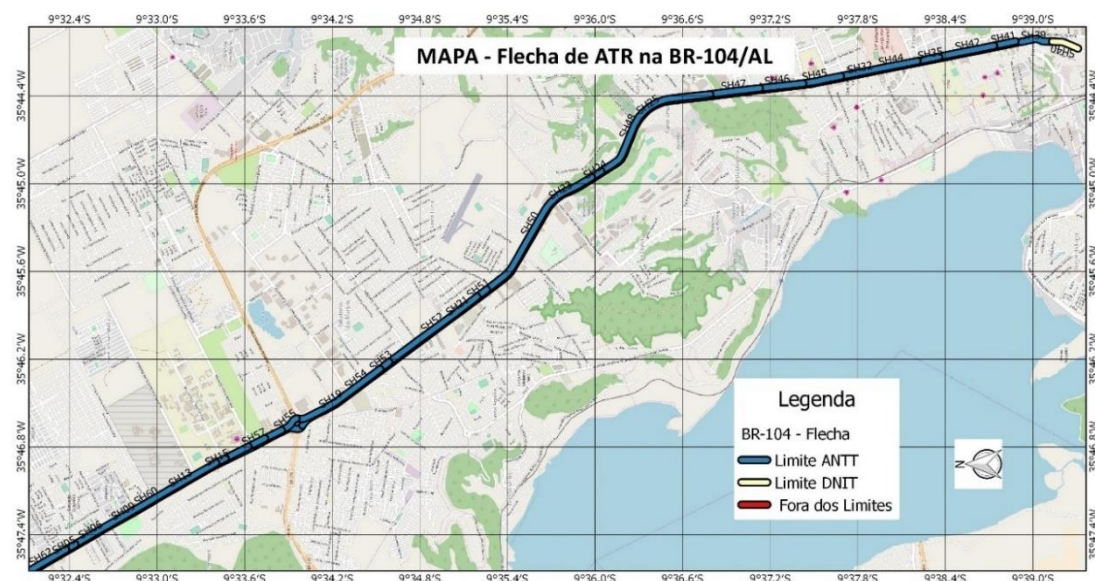
Figura 5 – Mapa da BR-104/AL dos Segmentos com Afundamento na Trilha de Roda (Flecha)
 Fonte: Autor (2018)

Outro parâmetro muito utilizado para determinar necessidade de intervenção é a flecha contida na trilha de roda, essa patologia prejudica a segurança viária, pois permite o acúmulo de água na mesma e favorece a ocorrência de aquaplanagem. A ANTT indica que para manter uma via segura a flecha de ATR deve ser menor que 7mm, já o DNIT indica 12,5 mm. Quando se analisa os resultados da BR-104 (Tabela 6), apenas um segmento apresenta problemas significativos de deformação, estando o mesmo fora dos limites e necessitando intervenção.

A Figura 5 apresenta a localização dos segmentos problemas de deformação permanente nas trilhas de roda conforme ANTT e DNIT.

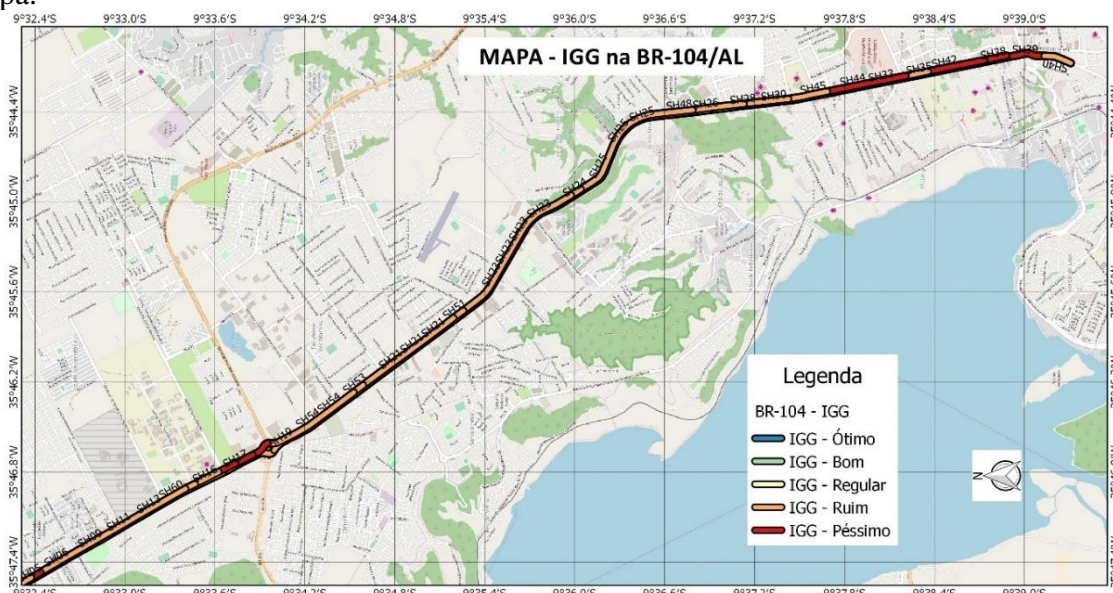
Figura 6 - Mapa da BR-104/AL dos Segmentos com a Classificação IGG

Ao analisar o conceito de deterioração IGG, que faz um compilado de todas as patologias presentes no pavimento, observa-se que não existem segmentos com conceitos bom ou ótimos, ou seja, 100% dos segmentos apresentam patologias e necessitam de algum tipo de manutenção, de pequeno ou de maior porte, conforme Tabela 7.

Os elevados valores de IGG estão principalmente atrelados a grande quantidade de segmentos com trincas interligadas, ou seja, o critério que rege a ruptura do pavimento é a fadiga e não a deformação permanente. A Figura 6 apresenta o conceito de IGG dos segmentos na forma de mapa.

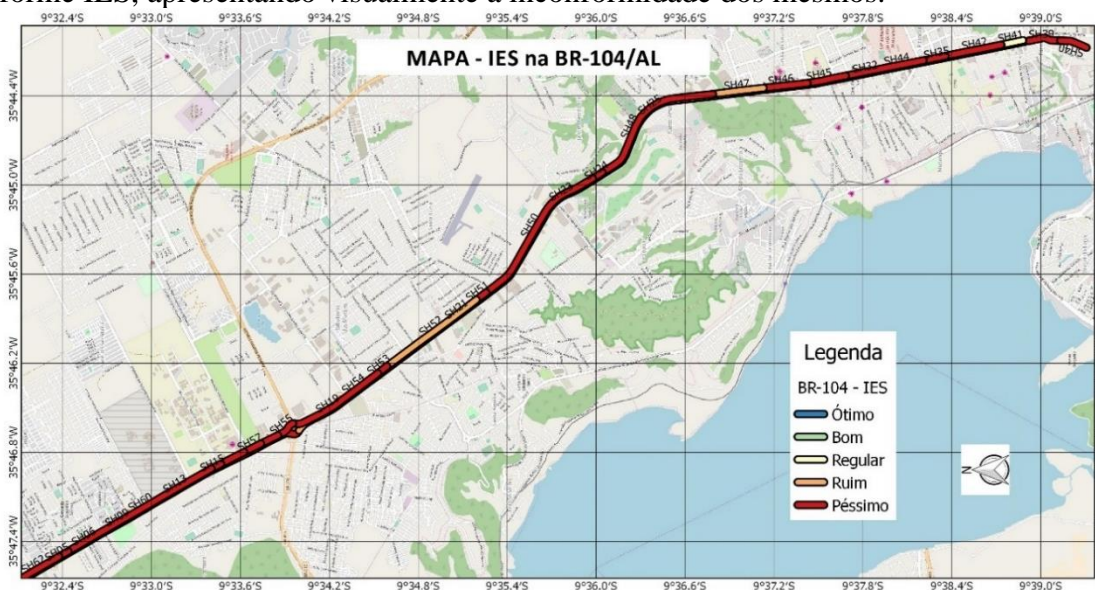
Figura 7 - Mapa da BR-104/AL dos Segmentos com a Classificação IES – Sentido Bairro-Centro
Fonte: Autor (2018)

A determinação do conceito IES é a compilação da avaliação subjetiva e objetiva expedita, sendo regida principalmente pela avaliação objetiva. A **Tabela 10** apresenta os resultados de IES alinhados com os resultados de IGGE, com predominância dos conceitos de regular a péssimo. Com apenas 16,1% dos segmentos foram enquadrados com conceitos satisfatórios e cerca de 60% com conceito péssimo.

A Figura 7 apresenta na forma de mapa a localização dos segmentos e sua classificação conforme IES, apresentando visualmente a inconformidade dos mesmos.

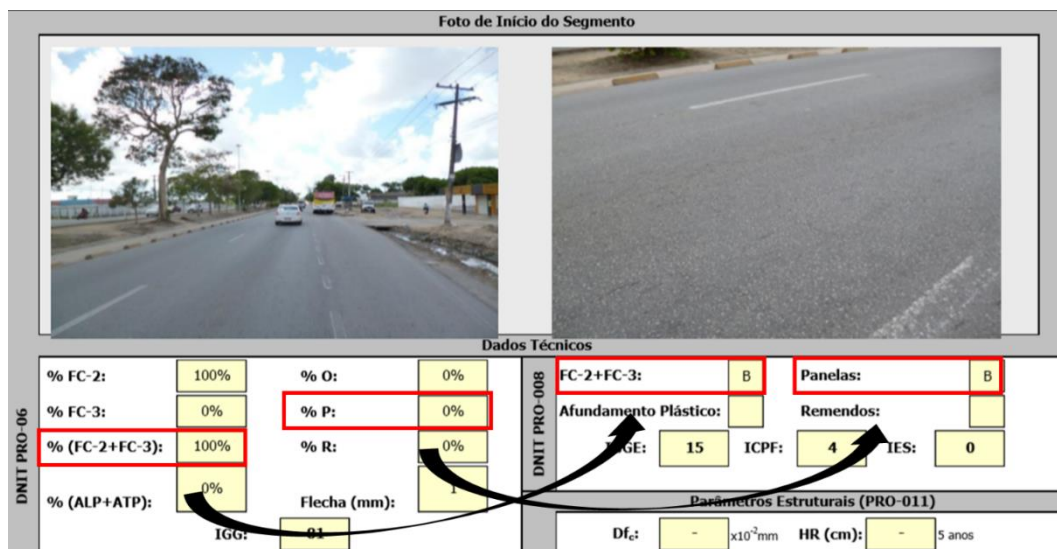
Figura 8 – Relatório dos Levantamentos do Segmento Homôgeneo 5 da BR-104/AL
Fonte: Adaptado de DNIT (2018)

Outra análise realizada foi a verificação da coerência entre os dois procedimentos de avaliação do pavimento e a qualidade dos levantamentos realizados. A **Tabela 11** apresenta a percentuais de segmentos que apresentaram as mesmas informações/nível de deterioração para o segmento homogêneo pela PRO-006/2003 e PRO-008/2003. Como pode ser observado em nenhum dos parâmetros os procedimentos obtiveram similaridade de retorno, ocorrendo a maior divergência no parâmetro de remendo, seguidos por trincas e painelas. A **Figura 8** apresenta um exemplo

Ressalta-se também que a incoerência de apresentar, no relatório, 100% da área do segmento homogêneo com trincas FC-02 e FC-03, e as imagens não condizer com a informação (**Figura 8**), 61% dos segmentos apresentam 100% de área trincada e sem comprovação nas imagens, ressaltando falhas durante o levantamento ou preenchimento dos relatórios.
