LEVANTAMENTO DAS PATOLOGIAS NO CALÇAMENTO DA CIDADE DE OURO PRETO, MG, VISANDO MELHORAR O SEU GERENCIAMENTO

Departamento de Engenharia Civil- Escola de Minas
Universidade Federal de Ouro Preto

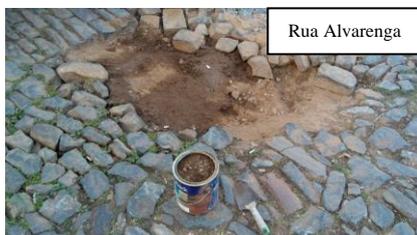
Na Figura 1, ilustra a coleta de material de base do pavimento, onde já havia o deslocamento das peças. Observa se também a utilização da alvenaria poliédrica misturada ao

paralelepípedo, na mesma rua, o que contribui com problemas nas juntas e o deslocamento das peças. Verifica se a presença de vegetação em parte das juntas, problemas na execução do pavimento que no caso de alvenaria poliédrica, prevê que as peças devem ser encaixadas com espaçamentos menores e mais regulares entre as peças, o que não ocorre.

Figura 1: Coleta de material da base do pavimento, decorrente de uma panela

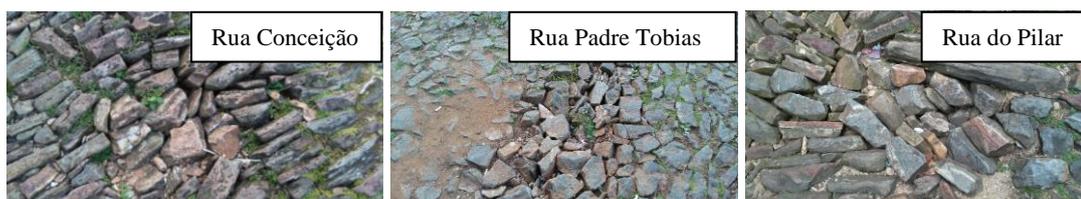
O ensaio de abrasão “Los Angeles” foi realizado nas amostras coletadas dos blocos do revestimento, onde observou-se a ocorrência de peças soltas, trincadas ou quebradas, conforme mostra a Figura 2. E a perda por abrasão dos blocos, pode ser visto na Tabela 4.

Figura 2: Coleta dos blocos do revestimento para o ensaio de abrasão “Los Angeles”

Segundo Senço (2001), existem especificações em relação às rochas que originam as peças do calçamento, que indicam que o desgaste no ensaio de Abrasão *Los Angeles* deve ser inferior a 40%. Apenas uma das três amostras se adequou ao limite de 40%, o que explica a ocorrência de patologias como peças trincadas ou quebradas, serem observadas em 2,6% do total das patologias.
