UTILIZAÇÃO DE PARÂMETROS OBJETIVOS PARA DIAGNÓSTICO DA CONDIÇÃO DO PAVIMENTO DAS RODOVIAS FEDERAIS DO ESTADO DE ALAGOAS

Universidade Federal do Ceará
Programa de Pós-graduação em Engenharia de Transportes

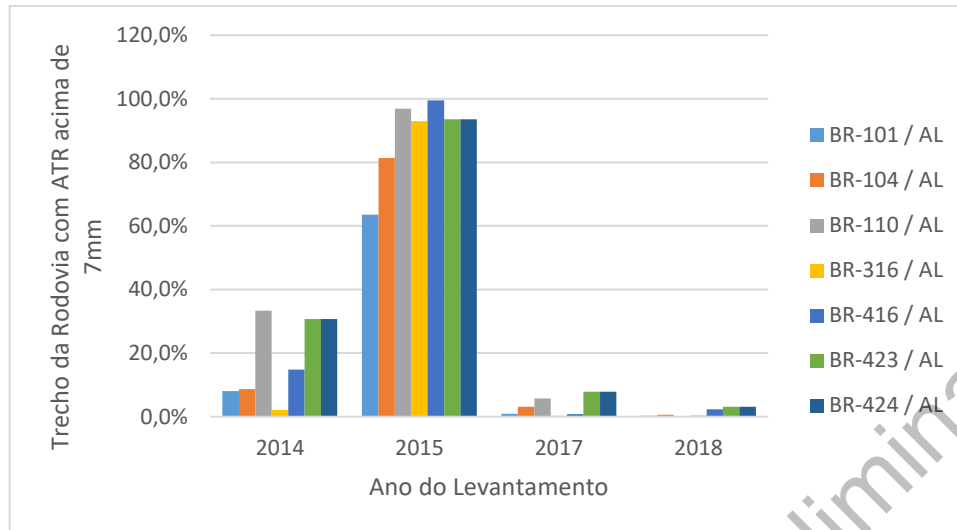
Figura 3: Proporção dos segmentos rodoviários com flechas nas trilhas de rodas acima do limite.

Ao se analisar o nível de atendimento ao limite de flecha na Trilha de Roda, observa-se o ano de 2015 foi o crítico, todas as rodovias apresentaram problemas nesse parâmetro, cinco (BR-110, BR-316, BR-416, BR-423 e BR-424) das sete rodovias possuem mais de 90% dos segmentos com ATR fora do limite recomendado pela ANTT. Chegando-se ao caso extremo na rodovia BR-423 com 100% dos trechos analisados com flechas elevadas. Após intervenções realizadas nos anos de 2016 e 2017, essa problemática foi sanada quase em toda sua extensão, alcançando valores mínimos em 2018. Essas informações podem ser constatadas na Figura 3.

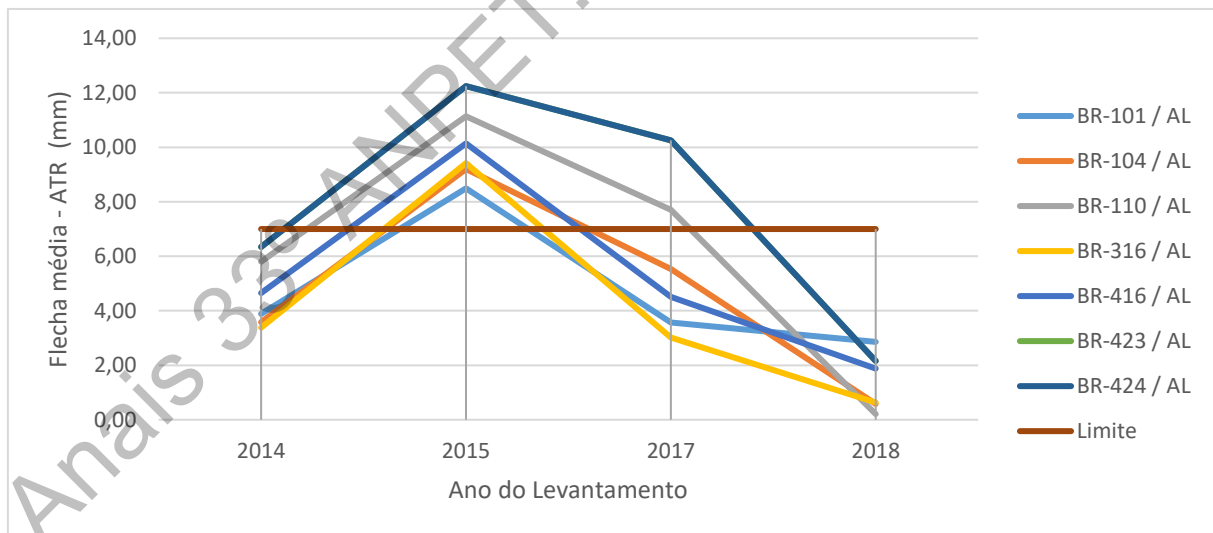
Figura 4: Valores Médios de ATR

Conforme supracitado, valores elevados de afundamento de trilha de roda estão relacionados interfere na condição de conforto de rolamento e principalmente segurança do tráfego. A segurança viária fica comprometida, principalmente em período chuvoso por favorecer situações de hidroplanagem. A Figura 4 apresenta as médias das flechas nas trilhas de rodas nos 4 anos levantados, no ano de 2015 todas estavam com média acima dos 7mm recomendados, com o caso mais grave a BR-424 com mais de 12mm de flecha. Após as intervenções realizadas pelo DNIT em 2017 apenas as BR-424 e BR-110 ainda estavam com valores acima do limite e em 2018 nenhuma rodovia apresentou tal problema.

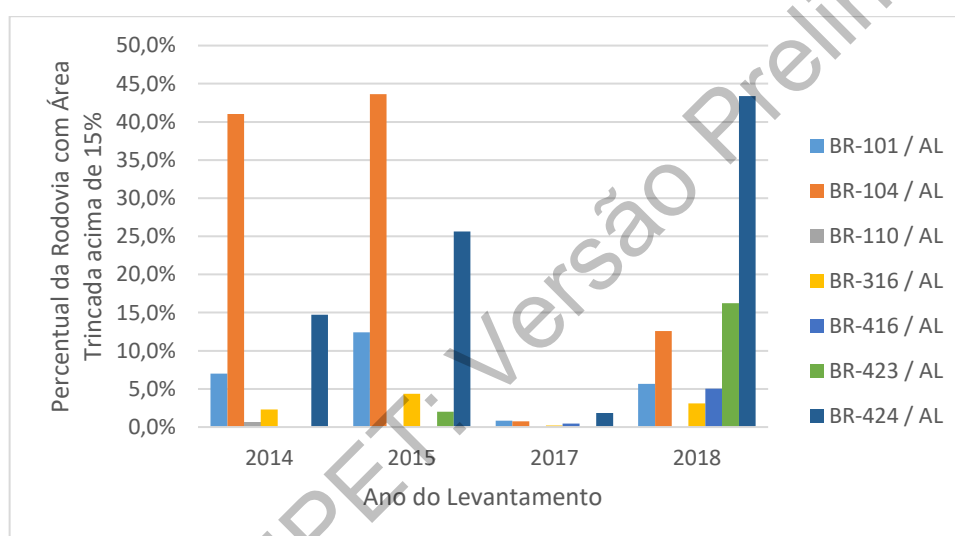
Figura 5: Proporção dos segmentos rodoviários com área trincada acima do limite.

Na análise dos resultados de área trincada (Figura 5) verifica-se que a BR-104, nos anos iniciais do estudo, foi a rodovia com maior incidência de área trincada acima do recomendado, com

pouco mais de 40%, mas após as manutenções atingiram o menor percentual em 2017 e voltou a crescer em 2018, com pouco mais de 10% da extensão com trincas (FC-02 e FC-03).

A rodovia BR-424 apresentou o segundo pior resultado quanto a trinca nos anos iniciais, após as manutenções de 2016 e 2017 chegou ao seu menor patamar, porém verifica-se que a solução adotada para o revestimento foi ineficiente para trincamento, tendo o surgimento de trincas couro de jacaré em quase 40% da extensão avaliada em apenas um ano, passando a ser a manifestação patológica crítica dessa rodovia.

Esse nível de trincamento do pavimento está ligado a condição estrutural do pavimento, o qual entrou na fase de fadiga, a BR-424 é um exemplo claro de subdimensionamento do revestimento asfálticos, não necessariamente em espessura, tendo a possibilidade da escolha equivocada da mistura asfálticas.

Através da Figura 5 também se verifica que as BR-110 não apresentou praticamente nenhum segmento com trincas interligadas de maiores gravidades. Indicando a boa qualidade do revestimento asfáltico, alinhado com o baixo volume de tráfego.

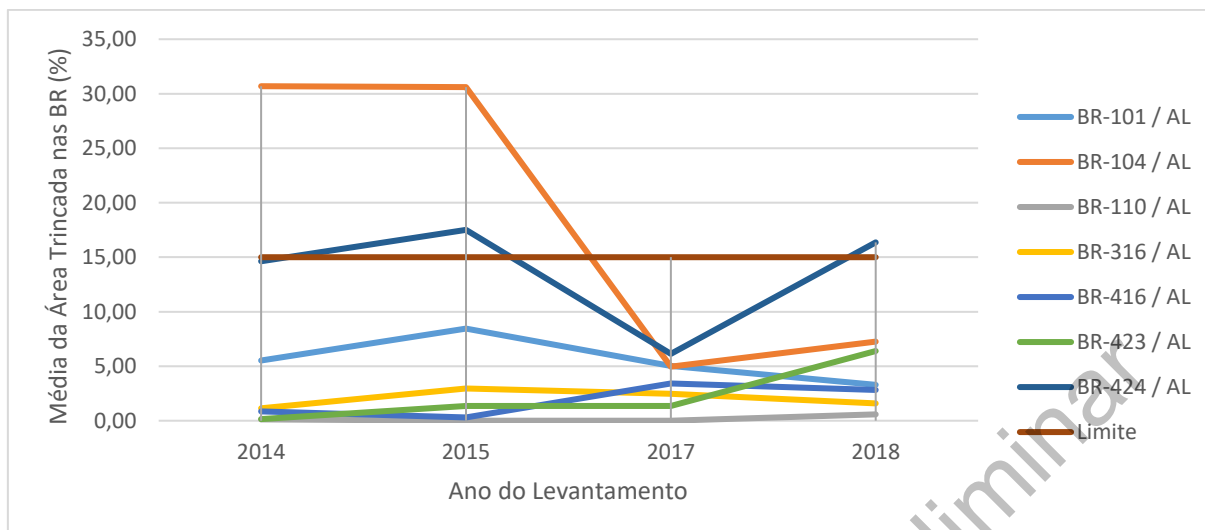
Figura 6: Média da área trincada das rodovias.

A Figura 6 apresenta a média da área trincada (FC-02 + FC-03) das rodovias, similar a análise anterior, a BR-104 não apenas apresentou a maior extensão como também a maior gravidade das trincas, com a média dos segmentos com 30% da área danificada e após as intervenções de 2016 e 2017 passaram valores médios dentro do aceitável, com apenas 10% dos segmentos extrapolando o recomendado. A BR-424 por mais que possua grande quantidade de segmentos fora do recomendado, média das áreas das trincas interligadas não próximas ao recomendado nos anos críticos (2015 e 2018).

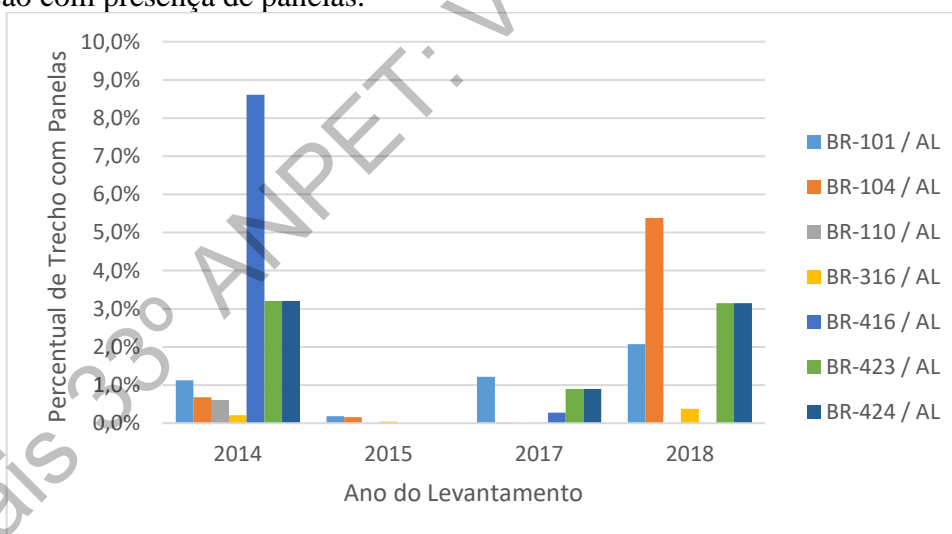
Figura 7: Proporção dos segmentos das rodovias com presença de painéis.

Verifica-se pelos resultados apresentados na **Figura 7** que há uma baixa incidência de painéis nas rodovias, a BR-101 possui a maior quantidade de trechos com painéis, no ano de 2014 com 8,5% dos segmentos homogêneos com buracos, mas foram efetuadas intervenções quase zerando no ano seguinte. Também é possível observar que em 2018, a incidência de buracos cresceu um pouco nas rodovias BR-101, BR-104 e BR-424, não ultrapassando valores de 5,0% da extensão com presença de painéis.

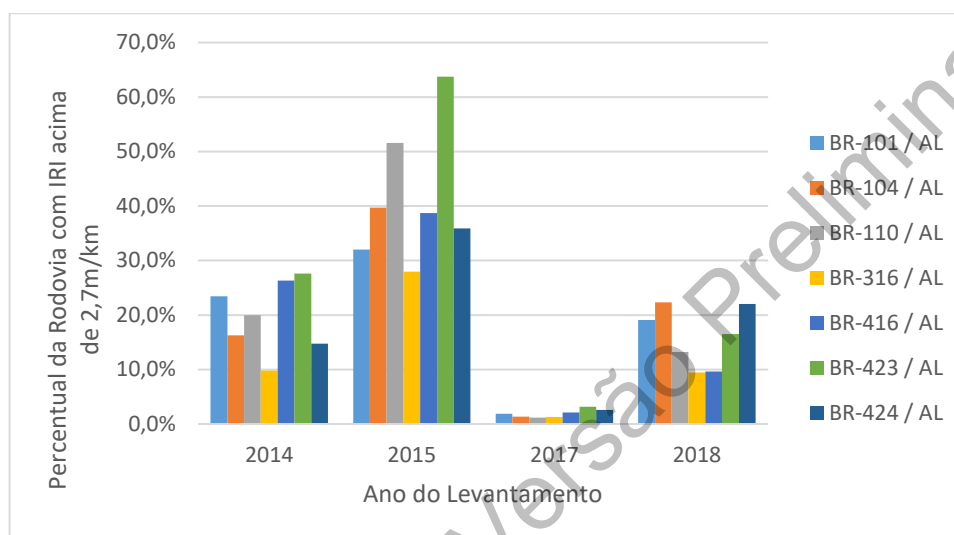
Figura 8: Proporção dos segmentos com IRI acima do limite

A Figura 8, vem reforçar a informação que 2015, foi um ano crítico, com a baixa qualidade da rodovia, refletindo para o conforto do usuário. Os valores acima do recomendado variaram entre 28% a 63% na extensão das rodovias, sendo a BR-423 a rodovia com irregularidades acima do recomendado na maior extensão. Após as intervenções ocorreu uma redução drástica nas irregularidades e um gradual crescimento em 2018, como é natural ocorrer.

Importante ressaltar que a rodovia BR-104 que se encontrava em pior condição superficial do pavimento no ano de 2015, com problemas graves de afundamento de trilha de roda e trincamento considerável, não apresentou desconfortos substanciais quando comparado a outras rodovias do estado, na média apresenta IRI até aceitável. Estando as BR-110 e BR-423 com média de irregularidades maiores que as BR-104. Ou seja, possui a BR-104 apresenta maior quantidade de segmentos irregulares, mas com irregularidade próxima ao limite, já as BR-110 e BR-423, possuem tanto irregularidade acima do limite como em grande quantidade de segmentos, conforme Figura 8.
