LEVANTAMENTO DAS PATOLOGIAS NO CALÇAMENTO DA CIDADE DE OURO PRETO, MG, VISANDO MELHORAR O SEU GERENCIAMENTO

Departamento de Engenharia Civil- Escola de Minas
Universidade Federal de Ouro Preto

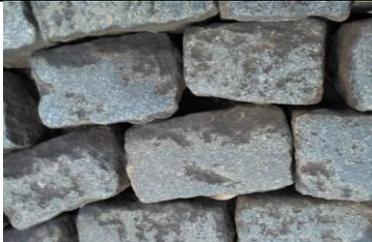
<ul style="list-style-type: none"> • Falta de material de enchimento das juntas associado ao tráfego de veículos e a intempéries climáticas; • Problemas na execução do pavimento, falta do intertravamento adequado das peças, por meio das guias. Observou-se que em muitos pontos da cidade, o assentamento das peças não seguiu as configurações de execução.
Juntas sem preenchimento

<ul style="list-style-type: none"> • Material inadequado de enchimento das juntas
Elevação

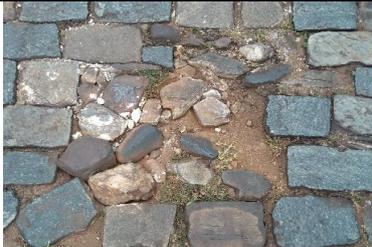
<p>Pode estar associado:</p> <ul style="list-style-type: none"> • Presença de materiais expansivos nas camadas subjacentes; • Remendos mal executados; • Presença de vegetação.
Peças trincadas ou quebradas

<p>Rochas que originaram as peças do pavimento inadequadas, quanto ao ensaio de abrasão, que deve apresentar perda por desgaste inferior a 40%.</p>
Superfície escorregadia	-	<p>O polimento das peças do pavimento se dá:</p> <ul style="list-style-type: none"> • Baixa resistência à abrasão associada ao tráfego de veículos. • Vida útil das peças associada a falta de manutenção.

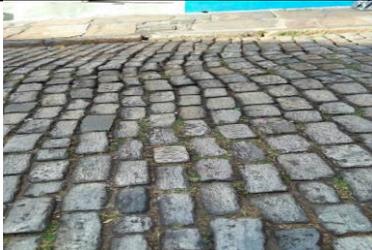
Deformação por aceleração, frenagem ou mudança de direção

<p>Causada pela frenagem e aceleração dos veículos associada a folga entre as peças do pavimento e a falta de intertravamento adequado.</p>
Afundamento de trilhas de roda com solavanco lateral
