## PAVIMENTO RECICLADO COM ADIÇÃO DE CIMENTO: AVALIAÇÃO DA ÁREA TRINCADA DE TRÊS SEGMENTOS MONITORADOS DA RODOVIA SC-355

Nesse contexto, o objetivo deste artigo é avaliar o desempenho quanto à área trincada de três segmentos monitorados da rodovia SC-355, que foi restaurada por meio da técnica de reciclagem profunda com adição de cimento para reconstrução da base e com a execução de uma nova camada de revestimento asfáltico.

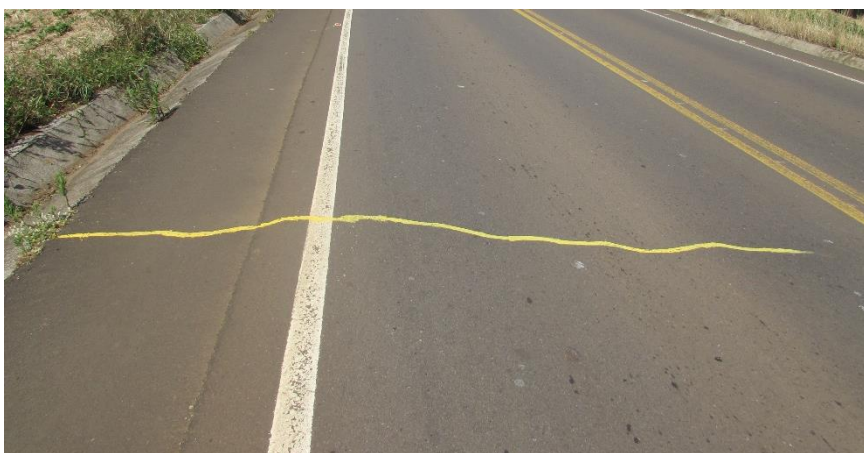
A Figura 3 mostra um exemplo de trinca no acostamento que se propagou para a pista de rolamento verificado nos segmentos monitorados.

**Figura 3:** Exemplo de trinca transversal longa, localizada na estaca 2+591 m, sentido BR-153 – BR-282
