PAVIMENTO RECICLADO COM ADIÇÃO DE CIMENTO: AVALIAÇÃO DA ÁREA TRINCADA DE TRÊS SEGMENTOS MONITORADOS DA RODOVIA SC-355

RESUMO

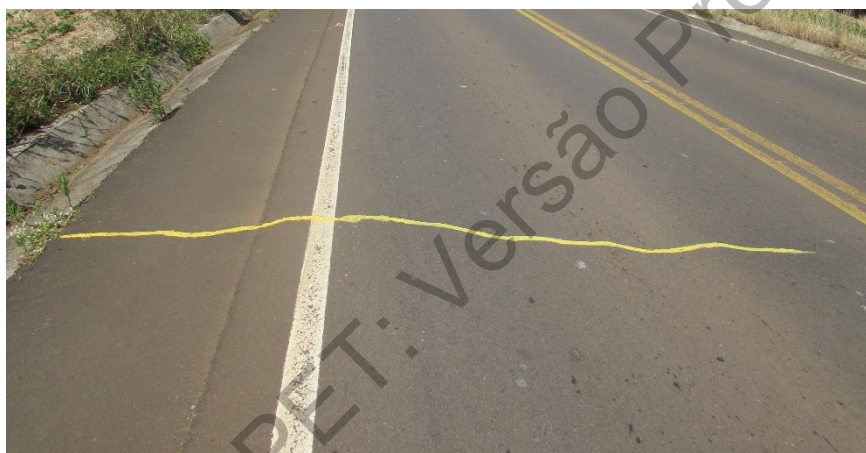
A Figura 3 mostra um exemplo de trinca no acostamento que se propagou para a pista de rolamento verificado nos segmentos monitorados.

Figura 3: Exemplo de trinca transversal longa, localizada na estaca 2+591 m, sentido BR-153 – BR-282
