AVALIAÇÃO OBJETIVA DA SUPERFÍCIE DE PAVIMENTO FLEXÍVEL NA UNIVERSIDADE FEDERAL DO TOCANTINS – CAMPUS DE PALMAS

Luan Felipe Rodrigues da Luz
Carlhosman Rodrigues de Araujo Junior
Vinicius Ferreira
Christian Matias Miranda
Universidade Federal do Tocantins
Engenharia Civil - Campus de Palmas

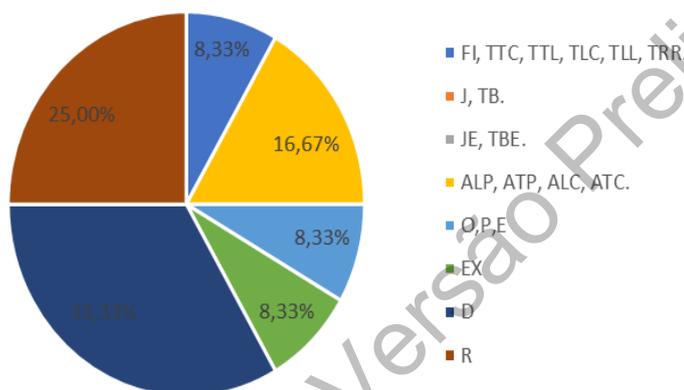
Figura 4: Defeitos levantados no trecho – 1.

A Figura 4 apresenta a frequência de irregularidades encontradas no trecho-1. Observa-se que o trecho possui a predominância de desgaste superficial (33,33%) e remendos superficiais e profundos (25%). Os afundamentos, ondulações, escorregamento, exsudação e painéis contribuíram em menor frequência. Ressaltando que, apesar da menor frequência, os afundamentos, junto aos desgastes, foram os que mais influenciaram individualmente na determinação do IGG. A Figura 5 retrata as condições de desgastes e fissuras encontrada para o trecho.

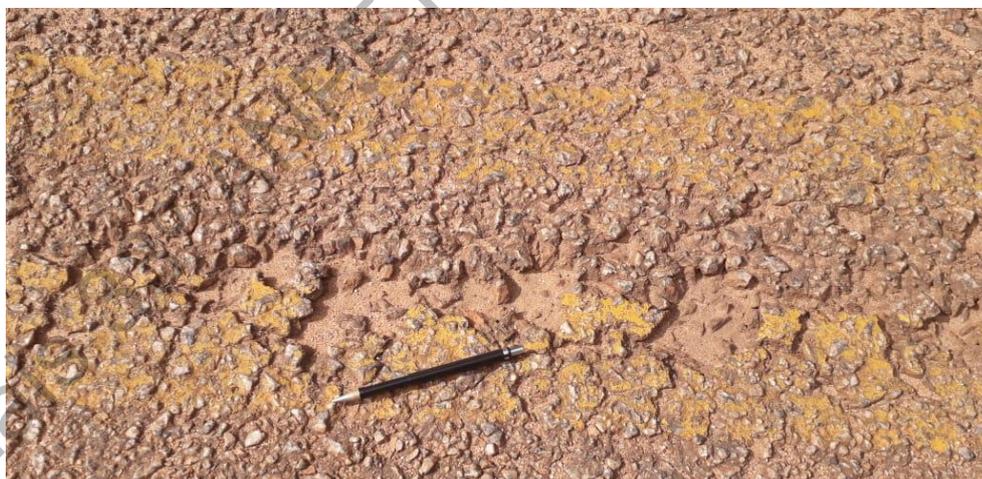
Figura 5: Desgastes superficial e trincas no trecho – 1.

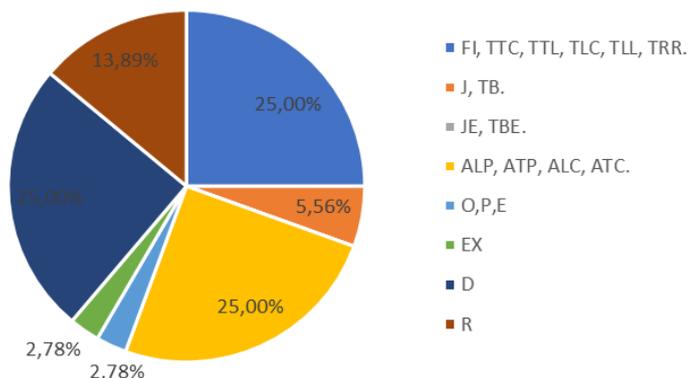
Figura 6: Defeitos levantados no trecho – 2.

O trecho-2 (Figura 6) apresentou 3 classes predominantes de patologias, sendo elas fissuras e trincas, afundamento e desgaste superficial com recorrência de 25%. A Figura 7 ilustra as condições encontradas para o segmento. Os reparos e trincas interligadas (tipo jacaré) apresentaram valores de 13,89% e 5,56%, respectivamente. Já as demais, obtiveram frequência inferior a 3%. No IGG, as imperfeições que mais contribuíram foram os afundamentos (IGI=10) e remendos (IGI=3,73).

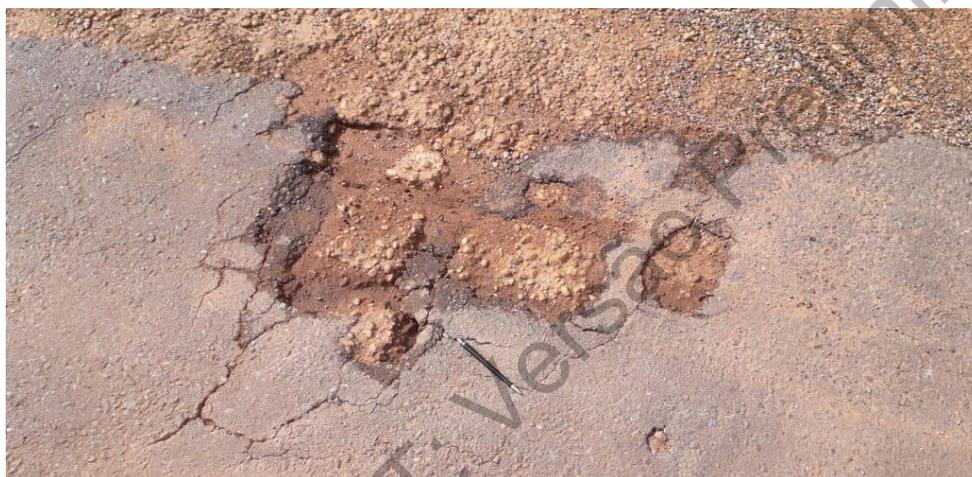
Figura 7: Desgaste superficial, trincas e surgimento de panelas no trecho – 2.

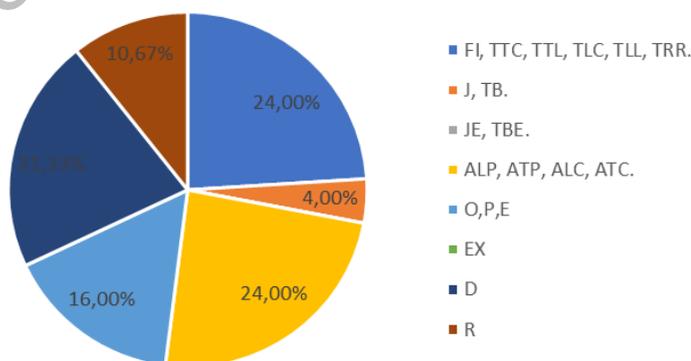
Figura 8: Defeitos levantados no trecho – 3.

A Figura 8 aponta uma frequência de 24% de trincas e afundamentos no trecho-3. Com segunda maior ocorrência o desgaste superficial apresenta frequência 21,33%, seguido da ocorrência de ondulações, panelas e escorregamento (16%) e remendos (10,67%). Os demais obtiveram frequência inferiores a 4%. O afundamento, ilustrado pela Figura 9, foi o valor mais significativo de contribuição no do IGG, com valor individual igual a 3,36.

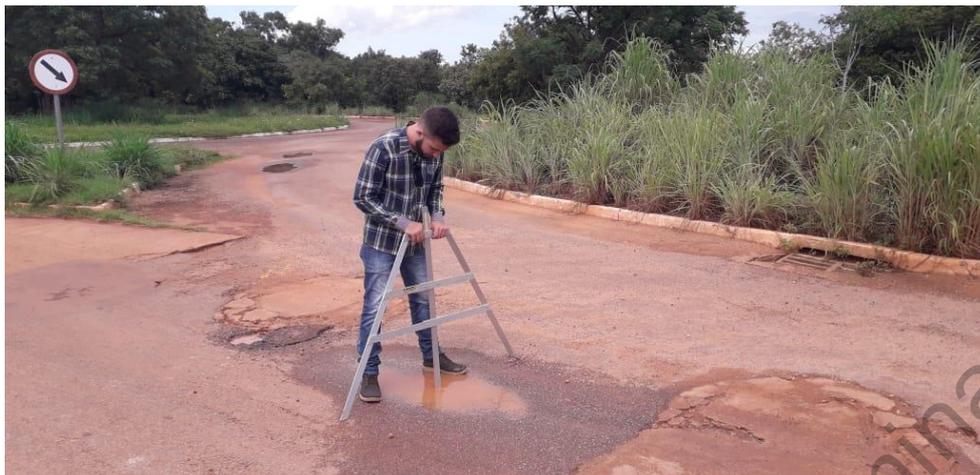
Figura 9: Afundamento e remendos no trecho – 3.

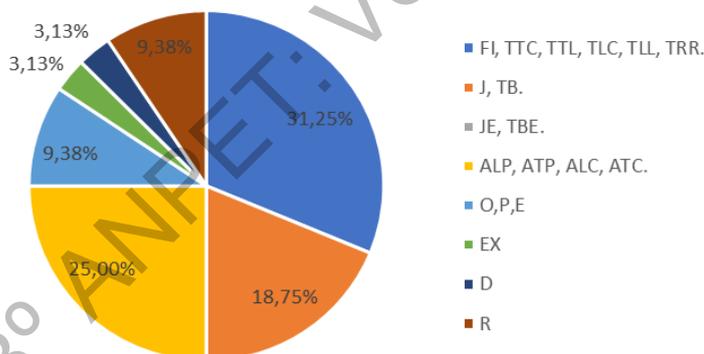
Figura 10: Defeitos levantados no trecho – 4.

O trecho 4 (Figura 10), semelhante aos demais trechos, apresenta predominância de trincas (31,25%) e afundamentos (25%). Assim como, o problema de maior influência no IGG foi o afundamento com valor individual de 8,90.

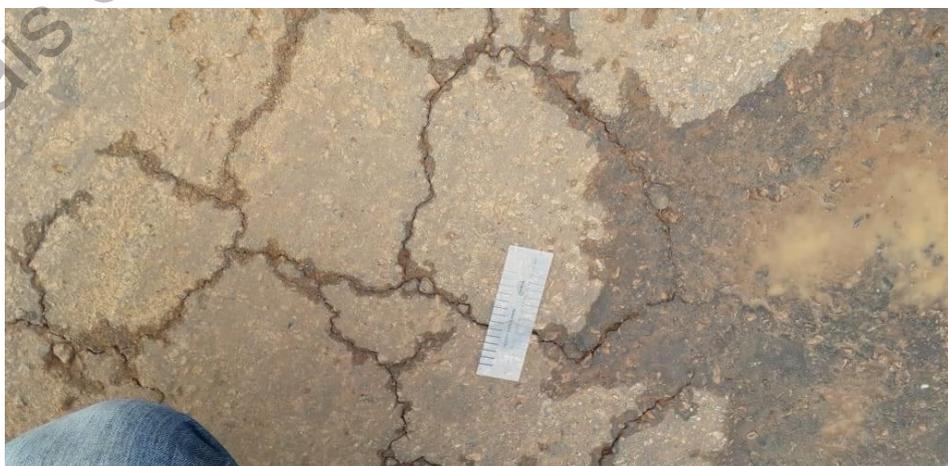
Trincas tipo jacaré (Figura 11) e reparos apresentaram, respectivamente, recorrências de 18,75% e 9,38%. Ondulações, painéis e escorregamento obtiveram frequência igual ao de reparos, igual a 9,38%. As demais apresentam valores inferiores a 3,5%.

Figura 11: Fissuras tipo jacaré dispostas no trecho – 4.

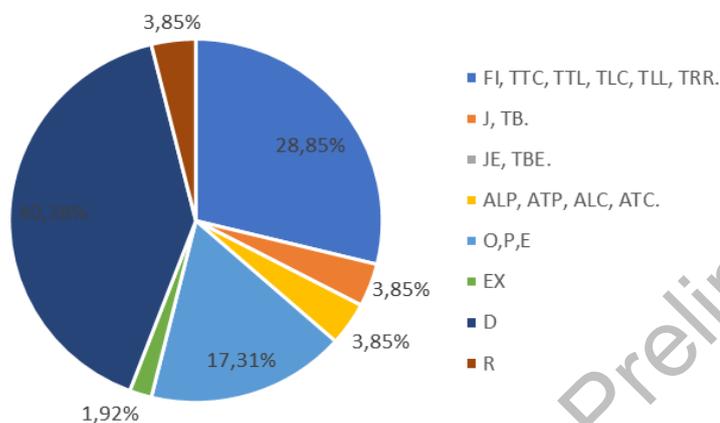
Figura 12: Defeitos levantados no trecho – 5.

O último trecho avaliado, trecho-5 (Figura 12), apresentou um valor elevado de desgaste

superficial em relação aos demais (40,38%). O nível de desgastes encontrados para o trecho está conforme a Figura 13. Fissuras, ondulações, panelas e escorregamento são, em ordem, as classes que de maior ocorrência após o desgaste. No IGG, diferente das demais, o que mais influenciou foi a classe 5 (ondulações, panelas e escorregamento) com gravidade individual de 1,86.

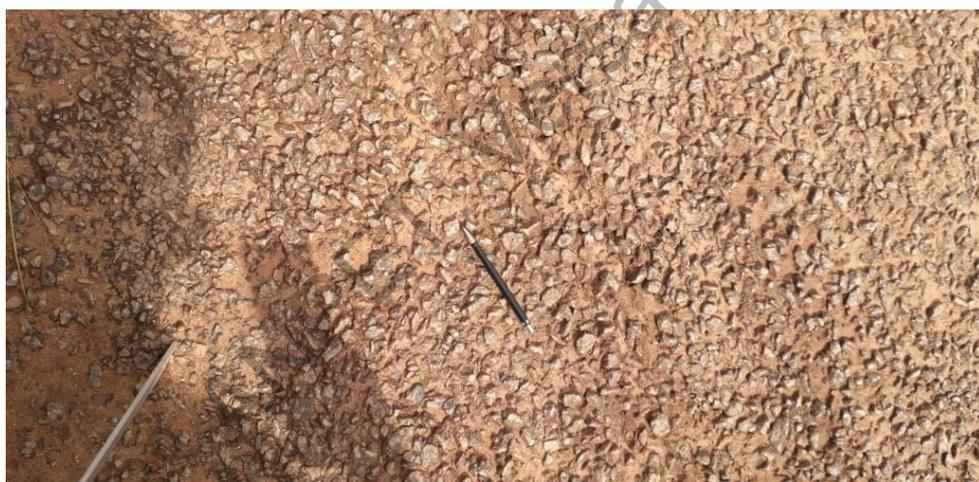
Figura 13: Desgaste superficial abordados no trecho – 5.
