# **AVALIAÇÃO DO DESEMPENHO DE PAVIMENTOS COM REVESTIMENTO EM CAMADA SINGULAR E EM CAMADAS INTEGRADAS**

Este trabalho apresenta os resultados do desempenho funcional de três segmentos que estão sendo monitorados em Santa Catarina. Estes segmentos fazem parte da Rede Temática de Tecnologia do Asfalto da Petrobras e têm como objetivo a geração de parâmetros de caracterização e comportamento dos materiais e de desempenho de estruturas de pavimentos em campo com vistas ao desenvolvimento do novo método brasileiro para o dimensionamento de pavimentos flexíveis. Os segmentos estão inseridos na BR 101 (rodovia de tráfego pesado), na cidade de Araranguá. As estruturas dos três segmentos foram executadas com os mesmos materiais, diferenciando-se apenas na constituição da camada de revestimento. Em dois segmentos, o revestimento foi executado com um único tipo mistura asfáltica convencional (CAP 50/70), diferenciando apenas na sua espessura (camada singular). No terceiro segmento, foi empregado dois tipos de misturas asfálticas sendo que na camada inferior empregou-se uma mistura com asfalto-borracha e na camada superior, a mesma mistura convencional dos outros dois segmentos (camadas integ

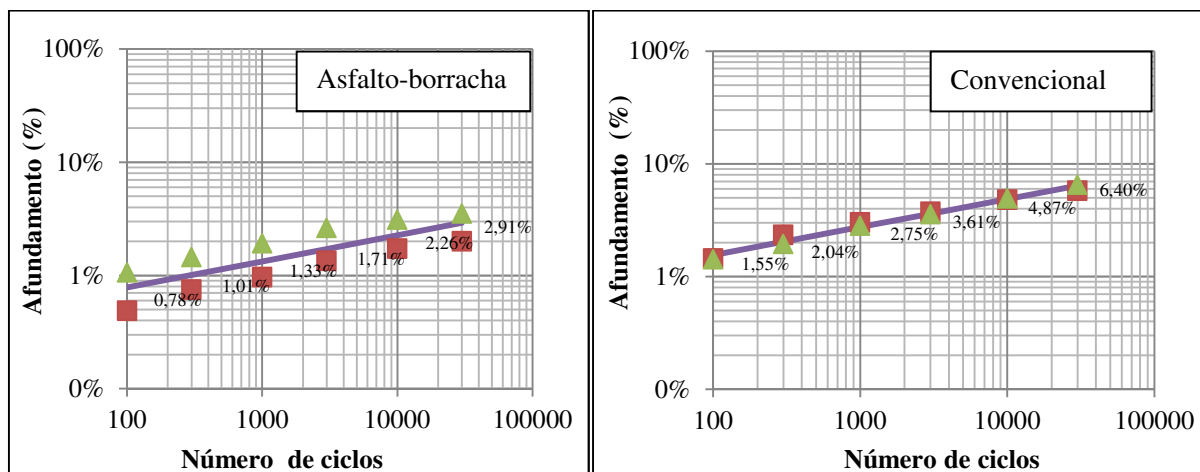
Para os ensaios de deformação permanente, utilizou-se o equipamento francês *Orniéreur*, onde as placas de mistura asfáltica foram submetidas a um carregamento em ciclos longitudinal (30000 ciclos) na temperatura de 60°C, de acordo com as recomendações da norma francesa AFNOR NF P 98-253-1. Ao término do ensaio, o afundamento na trilha de roda da mistura convencional correspondeu ao total acumulado de 6,40% em relação à altura da placa. Na mistura modificada com borracha moída de pneu, o acúmulo foi de 2,91%. Destaca-se que os resultados para a mistura convencional encontram-se acima do limite de 5% estabelecido pela especificação francesa (LCPC, 2007) para tráfego pesado. A Figura 2 mostra os resultados obtidos.

**Figura 2:** Resultado dos ensaios de deformação permanente.

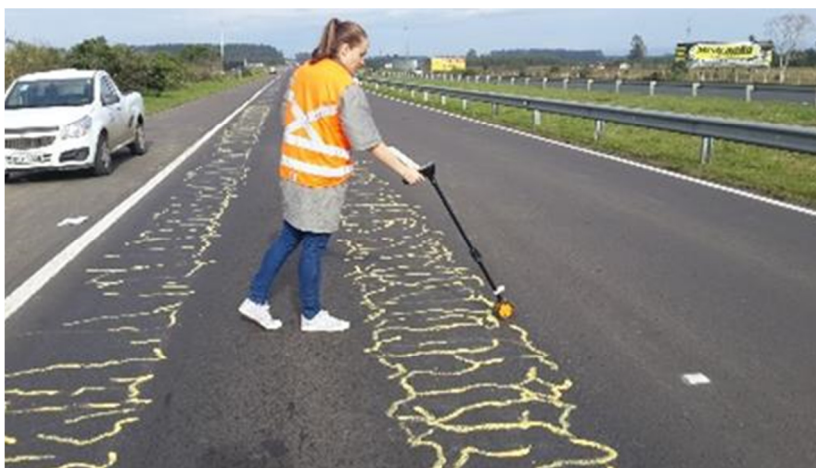
Para o levantamento da porcentagem de área trincada, inicialmente todas as trincas foram identificadas e demarcadas como ilustrado na Figura 4. Posteriormente, mediu-se a área de abrangência de cada trinca, conforme mostra a Figura 4. Para o caso de trincas isoladas, a área foi calculada considerando-se o seu comprimento e uma largura de abrangência de 20,0 cm. O levantamento ocorreu na faixa direita dos segmentos (faixa mais solicitada pelo tráfego).

**Figura 4:** Levantamento da área trincada (Julho de 2017).

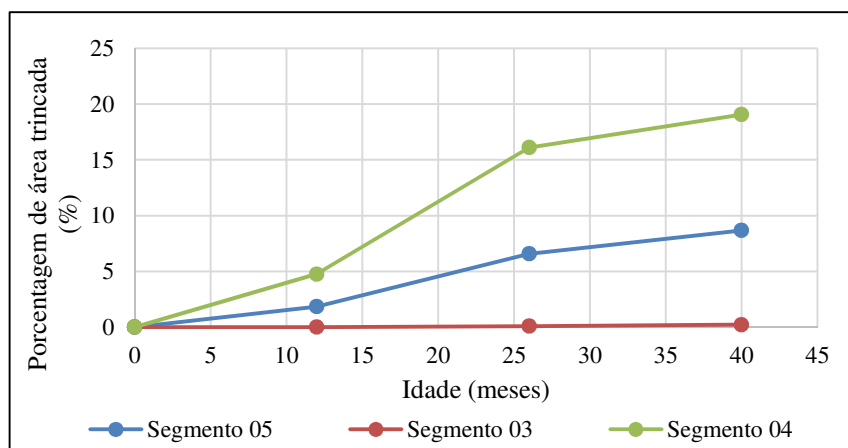
A evolução da porcentagem de área trincada nos Segmentos 03, 04 e 05, desde a abertura ao tráfego, é mostrada na Tabela 6 e ilustrada na Figura 5. Na tabela, a coluna relativa à “superfície”, indica que a porcentagem da área trincada foi calculada em relação à toda a área da superfície do segmento (3,5m x 300,0m) e a coluna “trilha”, indica que a porcentagem foi calculada em relação à área correspondente as duas trilhas de rodagem (1,2m x 300,0m x2).

Os resultados mostram que após 40 meses de abertura ao tráfego, os Segmentos 05 (revestimento com 16,3cm de espessura) e 04 (revestimento com 15,3cm de espessura), ambos com camada singular, já apresentam uma elevada porcentagem de área trincada e que no caso do Segmento 04, a porcentagem de área trincada já estaria atingindo o limite indicativo da necessidade de intervenção. Mostram, também, que no Segmento 03 (revestimento com espessura total de 17,0cm, em camadas integradas) se tem neste período apenas 0,2% da área afetadas por trincamento, indicando, até então, um excelente desempenho da estrutura. Os resultados indicam o potencial de aplicação do conceito de camadas integradas no projeto das camadas de revestimentos espessos.

**Figura 5:** Evolução da porcentagem de área trincada ao longo do tempo.

A Tabela 7 apresenta a estimativa de vida para cada segmento, em termos de solicitações do eixo padrão de 8,2 tf ( $N_{8,2tf}$ ) empregando-se o software viscouroute e os modelos de fadigas mostrados nas equações 1 e 2. Na tabela apresenta-se, também, o tráfego atuante correspondente ao aparecimento de 1% e 10% da área trincada, estimados a partir dos gráficos da Figura 5.

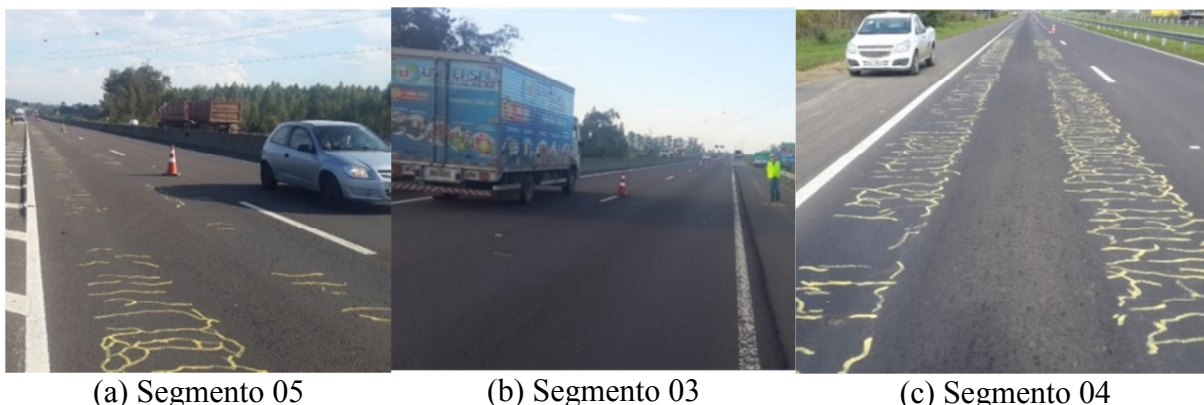
A partir das Figuras 6a, 6b e 6c, tem-se uma visão geral dos três segmentos quanto aos trincamentos por fadiga, em julho de 2017 (40° mês de abertura ao tráfego).

**Figura 6:** Condições dos segmentos quanto ao trincamento em julho de 2017 (40° mês).

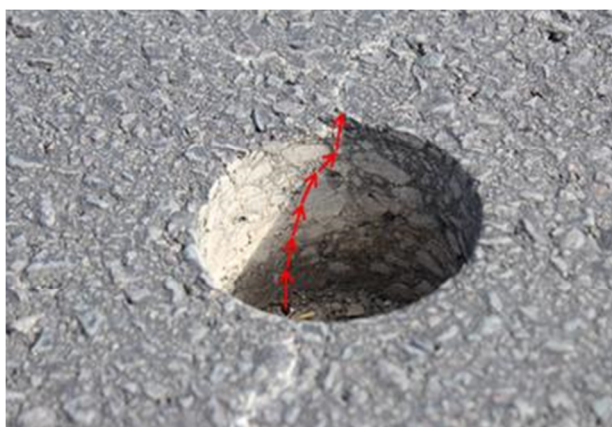
Da observação sistemática do desempenho dos segmentos, há uma forte tendência em se concluir que as trincas por fadiga iniciaram-se de baixo para cima. Nos segmentos 04 e 05, por apresentarem na camada de revestimento uma mistura asfáltica pouco resistente à fadiga, o trincamento iniciado na fibra inferior do revestimento se propagou ao longo da espessura dessa camada e afloraram na superfície do pavimento. Isto é corroborado pela foto ilustrada na Figura 7, a qual foi obtida em março de 2015, quando da extração de corpos de prova para avaliar a formação prematura de trincas nestes segmentos.

**Figura 7:** Evidência de que as trincas iniciam de baixo para cima.

No Segmento 03, onde a camada inferior do revestimento foi executada com uma mistura asfalto-borracha, observa-se que a porcentagem de área trincada é muito baixa (menos de 1% da área total da superfície do segmento) após 40 meses de atuação do tráfego. Tal constatação confirma que o trincamento se inicia na parte inferior do revestimento, propagando-se para a

parte superior da camada. Caso o trincamento se iniciasse de cima para baixo, este padrão de trincamento deveria também ser observado neste segmento, uma vez que a camada superior também é em mistura convencional. Há que se considerar ainda que pelo fato da mistura asfalto-borracha apresentar uma menor rigidez em relação à mistura convencional, a deflexão da estrutura do Segmento 03 é ligeiramente superior às deflexões dos outros dois segmentos, o que poderia induzir tensões ainda maiores na parte superior do revestimento.

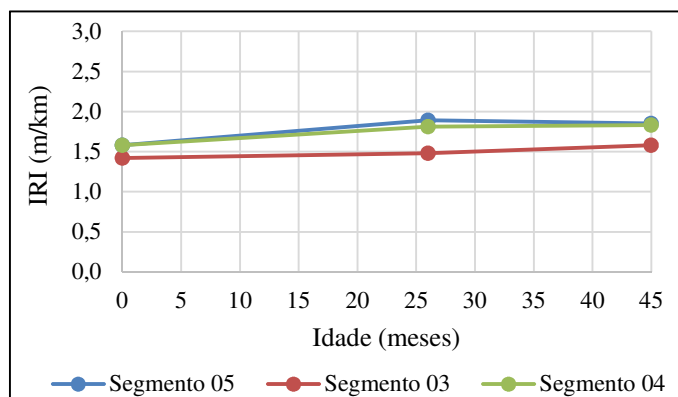
Na Figura 9 apresenta-se a evolução da irregularidade longitudinal ao longo do tempo. Como pode ser visto nessa figura, nos três segmentos os valores do IRI não sofreram aumento significativo. A presença de trincas no revestimento pode ser um dos fatores que tenha contribuído para o aumento do IRI nos segmentos 04 e 05, pois com a penetração de água pelas trincas ocorrem deformações plásticas nas camadas inferiores do pavimento causando acréscimos na irregularidade longitudinal.

Todavia, ressalta-se que desde a abertura ao tráfego até o 45° mês (quinto levantamento) o IRI ficou abaixo de 2,69 m/km (limite da FHWA), o que indica um comportamento muito bom dos segmentos quanto ao IRI, mesmo para o Segmento 04.

**Figura 9:** Evolução do IRI ao longo do tempo.
