ANÁLISE DAS CONDIÇÕES DE ACESSIBILIDADE EM VIA ARTERIAL POR MEIO DA AVALIAÇÃO MULTICRITÉRIO E MÉTODO *AHP*

Felipe Meireles Teobaldo
Israel Costa Lima Júnior
Regina Célia Brabo Ferreira
Universidade Federal do Pará
Faculdade de Engenharia Civil

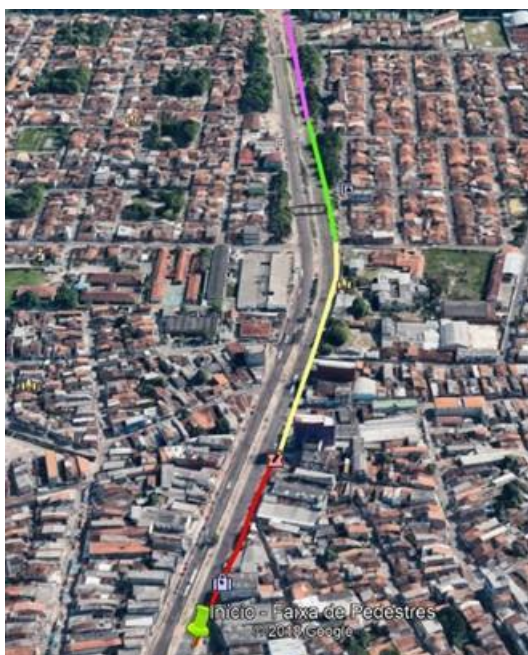
Figura 01: Trechos analisados na pesquisa na avenida Augusto Montenegro.
Fonte: Adaptado de Google Earth.

Para análise das condições de acessibilidade da via, foi definido um trecho do Entroncamento até a Rua da Marinha (Figura 01), que conta com um quilômetro de extensão e para execução da análise foi dividido em quatro trechos para comparação.

Para facilitar a coleta de dados e avaliar os trechos mais críticos, o quilômetro de percurso foi referenciado a partir do Google Earth localizando os pontos de início e fim de cada trecho. Quatro trechos com 250 m de comprimento foram denominados neste estudo de Trecho 1,2,3 e 4 indicados pelas cores vermelha, amarela, verde e rosa, respectivamente, na Figura 01.

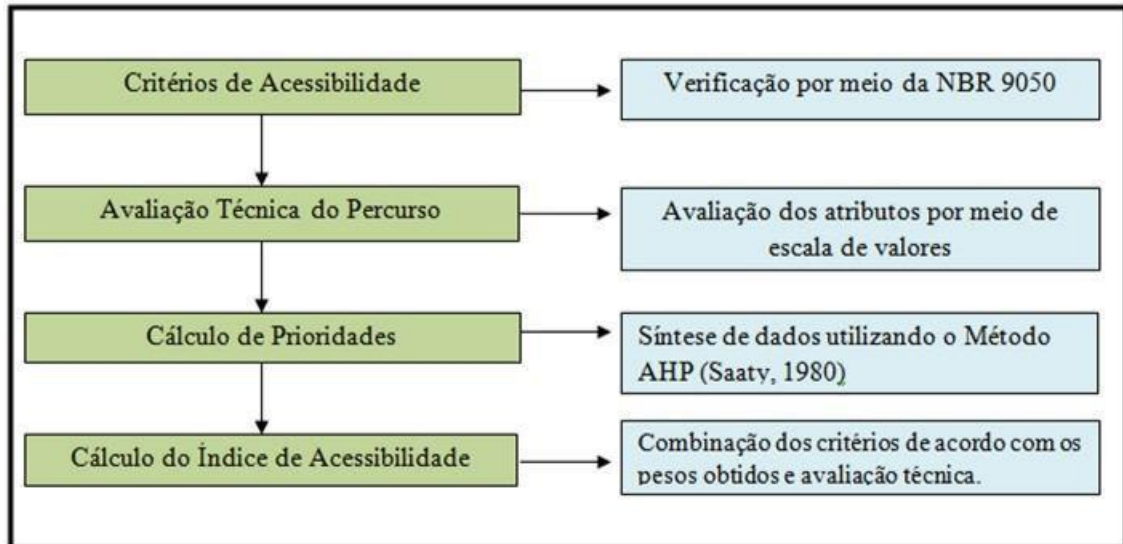
Figura 02: Método multicritério de avaliação da acessibilidade.

No perímetro estudado, existe calçada, a qual foi construída recentemente, também há uma ciclovia em ambos os lados da via, as quais foram estudadas e analisadas pelos autores neste trabalho. A organização da coleta e análise dos dados é mostrada conforme o esquema abaixo:

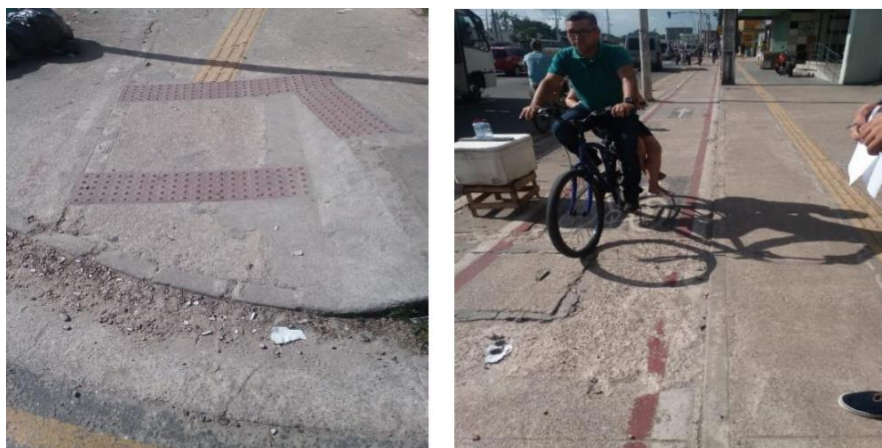
Figura 06 e 07: Condições de acessibilidade na Avenida Augusto Montenegro.

As ciclovias nesse trecho são deficitárias, pois em determinados pontos a mesma se estreita, ou até mesmo se mistura à via, o que diminui o espaço do ciclista. Os desníveis são presentes em grande parte do trecho, assim como a sinalização, a qual deveria ser melhor. As condições do trecho 1 podem ser observadas nas figuras de 06 a 10.

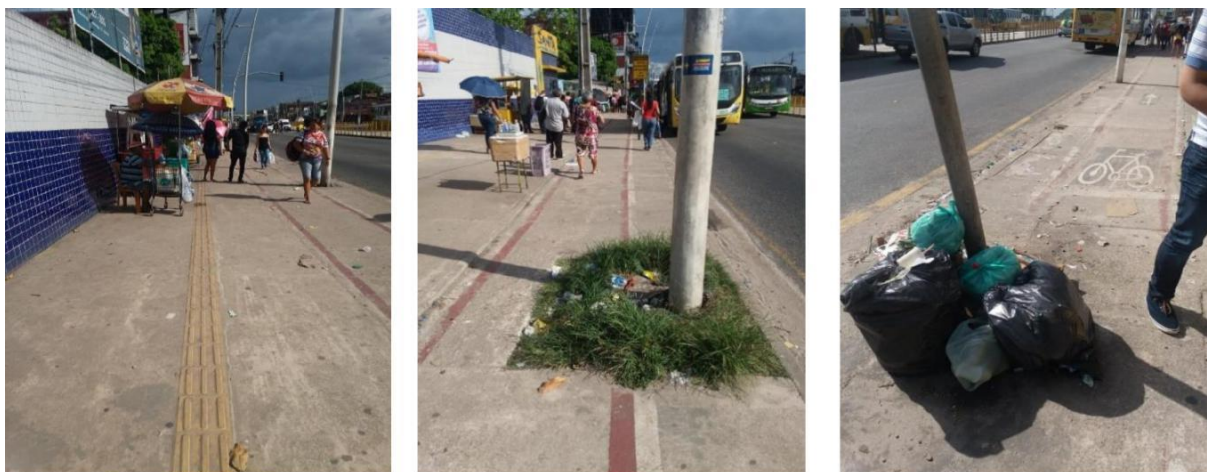
Figuras 08, 09 e 10: Condições das calçadas e ciclovias no trecho 1.

A partir da tabela pode-se verificar que o trecho 1 foi o pior avaliado decorrente das condições da geometria das calçadas nesse trecho. Existem muitas irregularidades no piso, os quais podem levar a tropeços e quedas na via. A largura das calçadas não obedece a legislação NBR 9050, pois existem trechos onde a calçada é reduzida ou até se mistura com a ciclovia.

Além disso, existem equipamentos urbanos no espaço destinado aos pedestres, o que dificulta a circulação de pessoas. Os obstáculos nesse trecho são extremamente acentuados, os mais comuns são diferenças de níveis entre as calçadas com altura maior do que 15 mm. As travessias (faixas de pedestres) estão adequadas, pois as mesmas contêm largura e distanciamentos adequados, assim como a presença de rebaixamento do meio-fio, rampas e semáforos com tempo adequado à travessia dos pedestres.

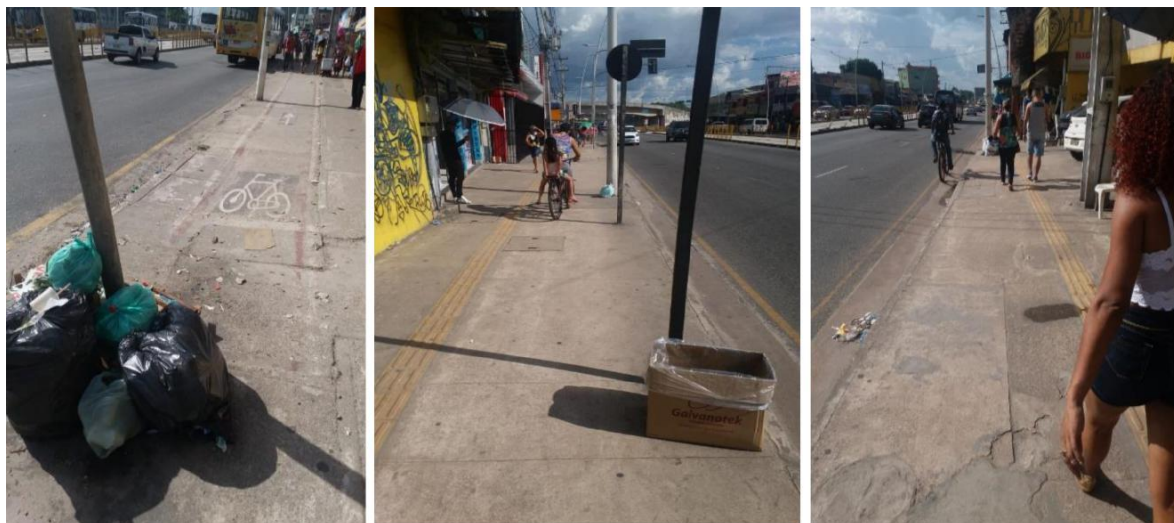
Figuras 11, 12 e 13: Condições das calçadas e ciclovias no trecho 2.

O trecho 2 é próximo a um shopping e a um hospital de atendimento básico da região, o que aumenta consideravelmente o fluxo de pessoas no perímetro. As calçadas, em sua maioria, apresentam superfície irregular, estão quebradas o que favorece acidentes no local. Os pisos das praças nesse trecho são irregulares, o que provoca trepidação. A largura das calçadas está de acordo com a norma em metade do trecho variando durante o perímetro, a presença de equipamentos urbanos no trecho diminui a largura efetiva da calçada (Figuras 11 a 13).

As travessias estão em bom estado e adequadas a norma NBR 9050. As ciclovias têm espaço reduzido para o tráfego devido ao mau dimensionamento e execução com pouca sinalização, como mostram as figuras de 11 a 13.

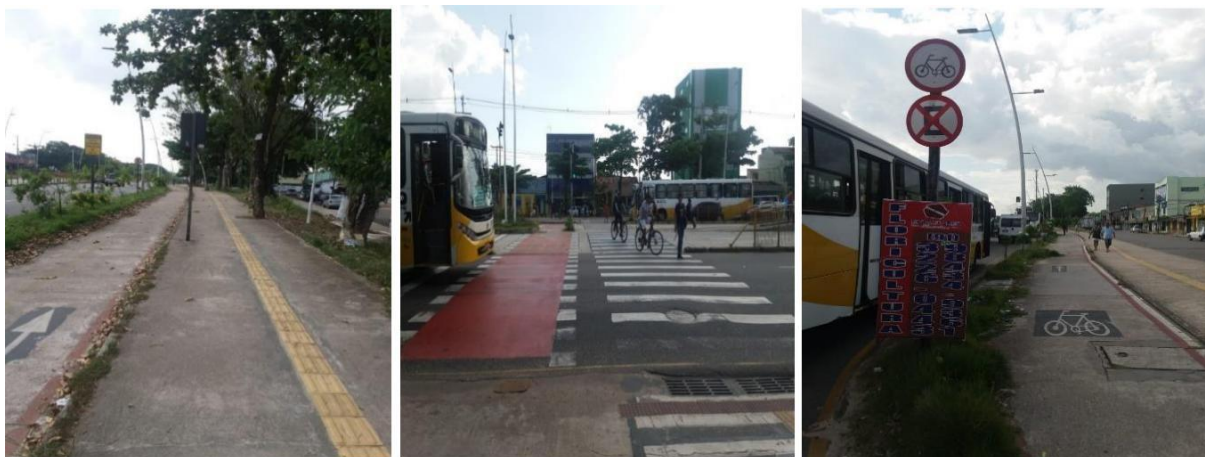
Figuras 14, 15 e 16: Condições das calçadas e ciclovias nos trechos 3 e 4.

Os trechos 3 e 4 se assemelham nos critérios, pois ficam próximos a conjuntos habitacionais, e contêm praças, pontos de ônibus, o que leva a uma circulação alta de pedestres principalmente as crianças. As condições de calçadas são bem favoráveis com largura efetiva condizente com a norma NBR 9050, sem trepidações ou desníveis. O trecho também tem poucos obstáculos, presentes nas bordas das calçadas e, os obstáculos são reduzidos quando comparados aos outros trechos, os quais eram muito deficitários nesse aspecto. As travessias e as ciclovias estão adequadas e possibilitam um tráfego de usuários de maneira segura (Figuras 14 a 16).
