AVALIAÇÃO DE INTEGRIDADE DE PISTA DE POUSO E DECOLAGEM TIPO AAUQ PELA METODOLOGIA DE ÍNDICE DE GRAVIDADE GLOBAL NO ESTADO DO AMAZONAS

RESUMO

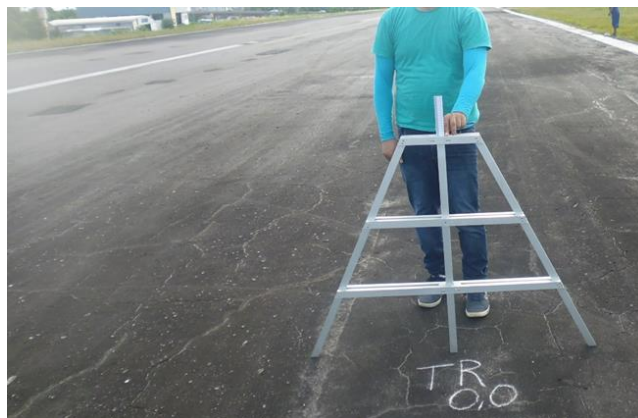
Figura 1: Aspecto geral da PPD.

Este estudo foi realizado em uma pista de pouso e decolagem (PPD) em um aeródromo localizado no Estado do Amazonas, com uma pista medindo 830 m x 30 m de extensão, revestida de areia usinada a quente (AAUQ), com as cabeceiras 11/29 para pousos e decolagens (Figura 1).

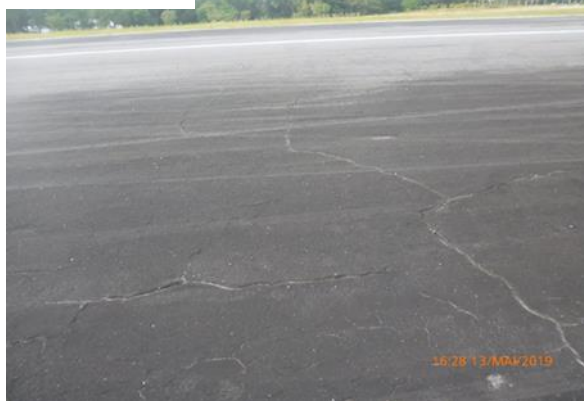
Trincas isoladas

Figura 2: Aspecto geral das patologias encontradas.

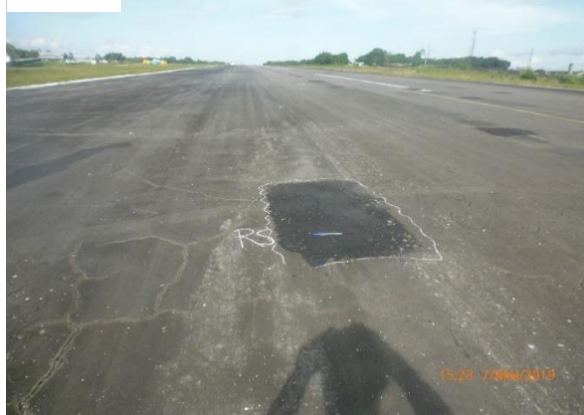
Remendo

A PPD não teve uma grande intervenção do ponto de vista estrutural ao longo dos anos. A única intervenção que se pode notar visualmente são os remendos (R). O que chama atenção são as ocorrências do tipo trincas isoladas (FC-1) com valor muito expressivo, seguida pelos remendos que representam mais da metade da pista. Os afundamentos também têm uma participação bem elevada, assim como as trincas tipo isoladas (FC-3) e, nas cinco maiores, vemos as trincas interligadas (FC-2). Com os resultados coletados em campo, constatou-se que o pavimento encontra-se em estágio de deterioração seja pela fadiga, seja por retração ou pela intempérie, o que realça as dificuldades e riscos que PPD em estados similares podem estar sujeitas.

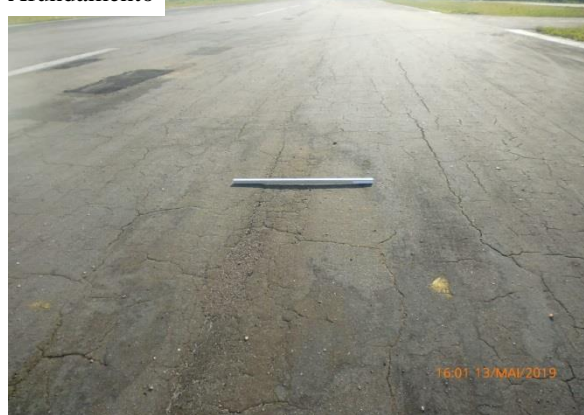
Afundamento

No subtrecho de 100 m a 200 m, as trincas isoladas continuam sendo predominante. As trincas em bloco apresentaram baixa frequência de ocorrência e os afundamentos ocorreram em alguns pontos. A participação de outros defeitos também se fez presente, tais como: Ondulações (O), Exsudação (EX), Desgaste (D) e os Remendos (R). Foi identificado também ocorrência de afundamentos na trilha de roda (TR) (Figura 2).

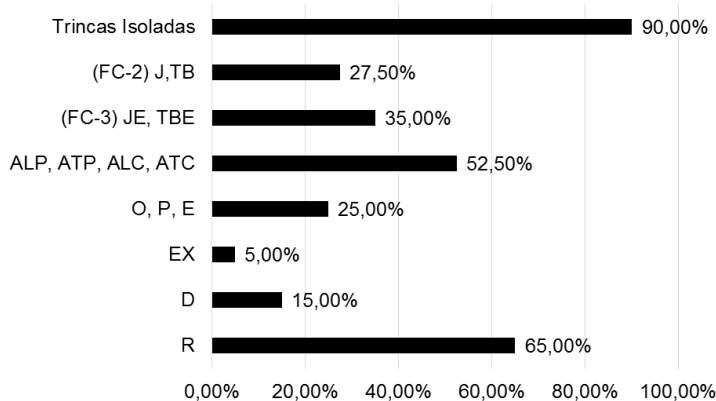
Figura 3: Demonstrativo de incidências Patológicas.

A Figura 3 demonstra a frequência das ocorrências detectadas ao longo da PPD, representando assim um aspecto visual desses dados. É possível observar maior incidência das ocorrências, sendo elas as trincas interligas, trincas isoladas e remendos que aparecem em toda a pista, desgaste com baixa frequência e afundamentos (local e trilha de roda).

O IGG calculado na PPD, foi encontrado o valor de 187, o que conceituou como péssimo. Foram observados altos índices de manifestações patológicas em toda a extensão da pista, de um lado e do outro. Uma das hipóteses para essas condições de degradação pode se dar pelo tempo de existência, ou seja, próxima do fim da sua vida útil, outra hipótese para esse estado pode estar relacionado com a espessura do cobertura asfáltico, em torno de 2 cm, o que facilita a degradação com a alta incidência do verão amazônico.
