## AVALIAÇÃO DAS CONDIÇÕES DO PAVIMENTO EM VIA URBANA NA CIDADE DE JOÃO PESSOA/PB – COMPARAÇÃO ENTRE ÍNDICES

Universidade Federal da Paraíba  
Programa de Pós-Graduação em Engenharia Civil e Ambiental

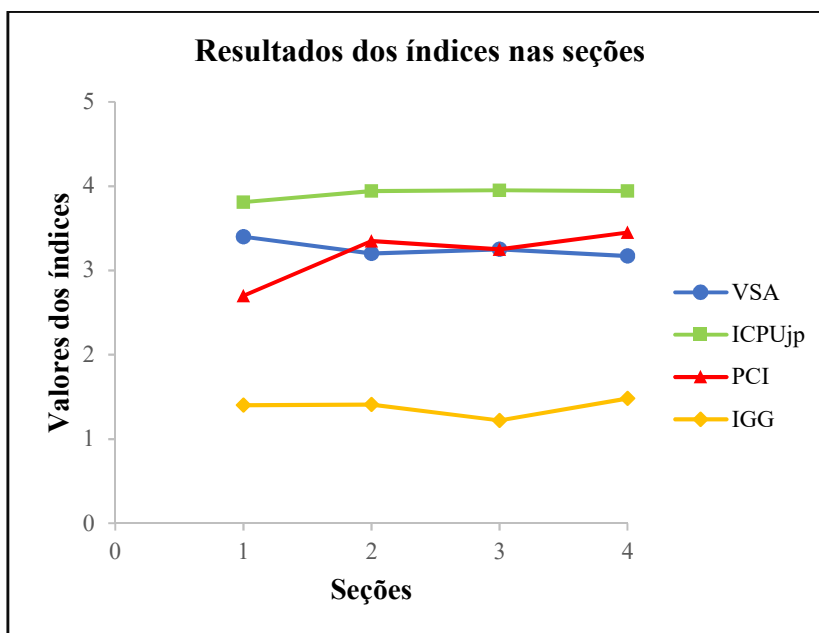
**Figura 2:** Resultados dos índices nas seções.

Fica evidente, pelo gráfico da Figura 2, que o PCI é o índice que mais se aproxima do valor de referência, seguido do  $ICPU_{jp}$  que apresenta uma tendência mais otimista para classificação do pavimento. Em contrapartida, o IGG, de todos os índices estudados, é o que fica mais distante do valor do VSA, apresentando os valores mais baixos de classificação.

A partir da Tabela 6 foi gerado o gráfico apresentado na Figura 2, onde pode-se observar a relação de proximidade ou distanciamento entre os índices e o valor tomado como referência, que é o VSA de cada seção.

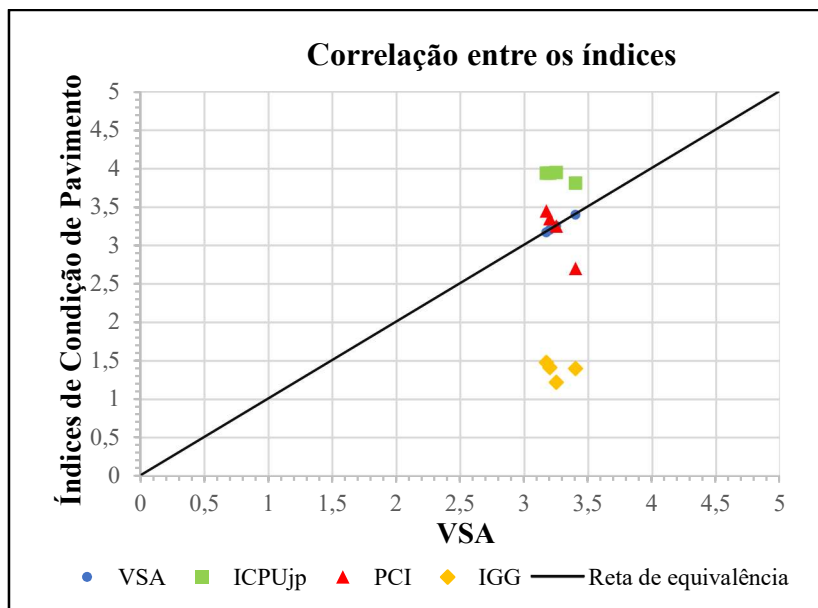
**Figura 3:** Correlação entre o VSA e os índices.

A análise comparativa dos índices buscou certificar, estatisticamente, por meio do gráfico da Figura 3, que apresenta a reta de equivalência do VSA, o quão forte era a relação dos índices com esse valor de referência. Como pode ser visto no gráfico, o PCI e o ICPUjp são os índices que mais se aproximam da reta de equivalência do VSA, portanto possuem maior correlação, sendo que o PCI é o que chega mais perto. Contudo, o IGG é o índice que apresenta os pontos mais afastados da reta de equivalência, tendo pouca correlação com o VSA.

Para permitir uma melhor visualização dos resultados obtidos, foi elaborado um gráfico que correlaciona o VSA e os índices, por meio de uma reta de equivalência em termos de VSA. O gráfico pode ser visto na Figura 3.

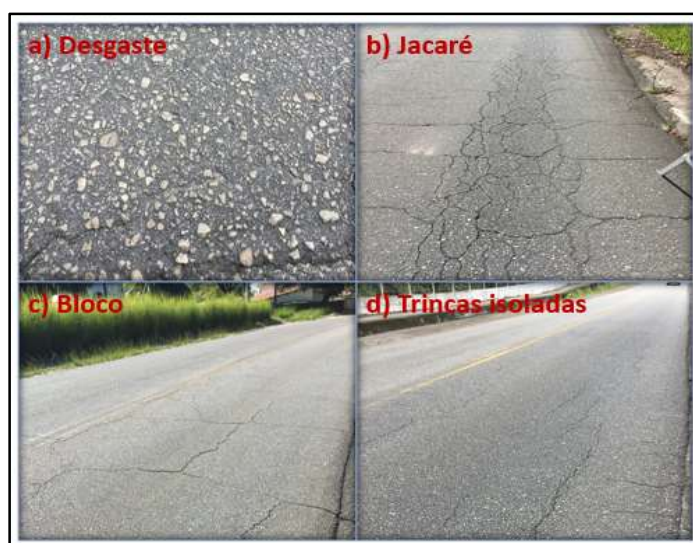
**Figura 4:** Defeitos que prevaleceram na via analisada.

Ao fim dos levantamentos e cálculo dos índices, observou-se que a via necessita de uma manutenção preventiva, para que possa atender ao tráfego adequadamente e que futuramente seja evitado um gasto maior com intervenções. Logo, para escolha dessa atividade de manutenção, levou-se em consideração os principais defeitos encontrados na via, que são: trincas isoladas, trincas interligadas (jacaré e bloco) e desgaste. Estes podem ser vistos na Figura 4.

Como pilar para tomada de decisão, buscando a melhor intervenção, utilizou-se as Técnicas de Restauração Asfáltica presentes no livro Pavimentação Asfáltica (BERNUCCI *et al.*, 2006). Então, sugere-se realizar um recapeamento com tratamento superficial simples, que vai selar as trincas e restaurar a aderência superficial, pois a via apresenta apenas defeitos funcionais superficiais. Visando impedir a propagação das trincas, aplica-se também um geotêxtil impregnado com emulsão asfáltica na interface entre o revestimento antigo deteriorado e a nova capa asfáltica.

De acordo com os levantamentos realizados *in loco* e as avaliações, observou-se que a via avaliada necessita de manutenção. Com isso, foi sugerido um recapeamento com tratamento superficial simples, além da aplicação de um geotêxtil impregnado com emulsão asfáltica na interface entre o revestimento antigo deteriorado e a nova capa asfáltica. Entretanto, se a intervenção não ocorrer, os gastos futuros para recuperação serão maiores, pois os problemas atuais serão agravados com a queda de desempenho do pavimento naturalmente.
