## ANÁLISE DE APLICATIVOS MEDIDORES DA IRREGULARIDADE LONGITUDINAL EM PAVIMENTOS ASFÁLTICOS

Este artigo analisa as condições de superfície de uma rodovia pavimentada com revestimento em Concreto Asfáltico Usinado à Quente, em seis faixas de tráfego, numa extensão de 4,1 km, utilizando dois aplicativos para *smartphones*, denominados SmartIRI e RoadLab, que mensuram a irregularidade longitudinal e a expressam por meio do Índice de Irregularidade Internacional (*International Roughness Index* – IRI). O estudo demonstrou que a utilização dos aplicativos pode ser uma alternativa viável aos métodos tradicionais de avaliação da qualidade funcional das rodovias brasileiras, devido ter um baixo custo, fácil operação e acurácia melhor que as avaliações subjetivas. Os resultados identificaram que os aplicativos forneceram valores distintos para a irregularidade longitudinal, possivelmente, devido ao processo de calibração dos modelos utilizados. No entanto, tratando-se da classificação qualitativa, os aplicativos forneceram parâmetros semelhantes e, por meio da irregularidade longitudinal, conseguiram identificar as zonas do pavimento que necessitam de manutenções por parte dos gestores rod

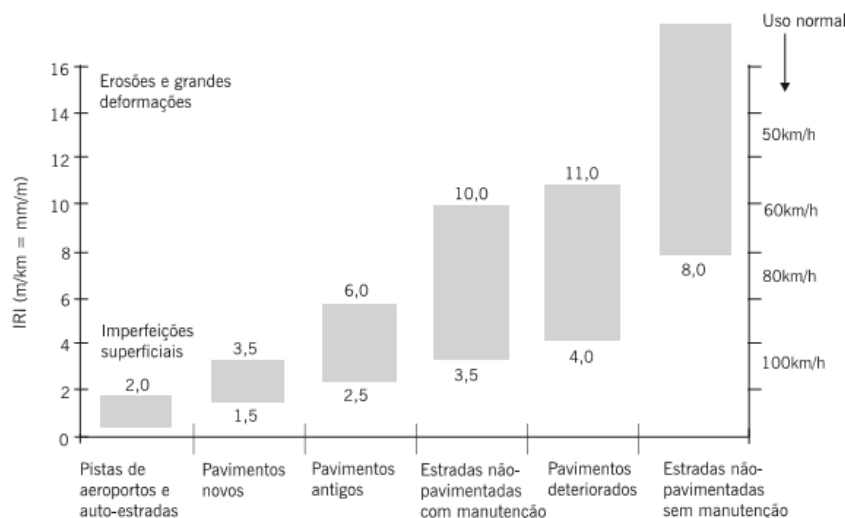
**Figura 2:** Diversas faixas de variação do IRI (Karamihas e Sayers, 1998)

Conforme Karamihas e Sayers (1998), o IRI é um indicador da condição geral do pavimento, que resume as características da superfície fornecida por um sistema do tipo resposta ao impacto ou ao deslocamento vertical. Ele, também, é o índice mais apropriado quando deseja-se relacionar o custo operacional do veículo, com a qualidade do rolamento, cargas dinâmicas e estado geral da superfície. A Figura 2 mostra diferentes faixas de IRI representadas por diferentes classes de rodovias associadas a determinadas velocidades de operações.

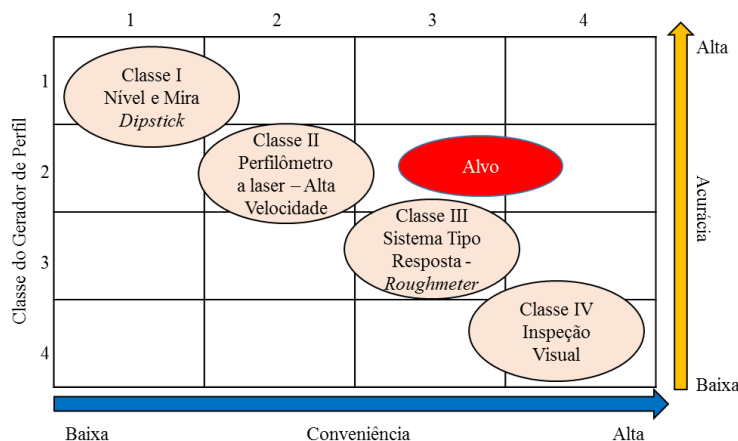
**Figura 3:** Classificação dos *smartphones* em relação aos equipamentos de medição de irregularidade (Tomiyama *et al.*, 2012)

Para o mesmo autor, a utilização de *smartphones* para avaliação da irregularidade longitudinal dos pavimentos pode ser vista como um sistema de medição do tipo resposta, apesar de não funcionar como um medidor convencional da classe, que acumula os deslocamentos entre a carroceria e o eixo traseiro do veículo, mas mede as acelerações verticais por meio de um *smartphone* fixado internamente. Por necessitar de um processo de calibração por correlação, o sistema com *smartphones* pode ser classificado como pertencente à Classe III, ou seja, do tipo resposta. Tomiyama *et al.* (2012) classificam a utilização deste dispositivo em função da classe do gerador do perfil e da sua conveniência de acordo com a Figura 3. O alvo indicado na Figura 3 se refere ao objetivo dos pesquisadores supracitados, ou seja, a obtenção de um sistema com maior acurácia e conveniência possível, mas ainda pertencente à Classe III.

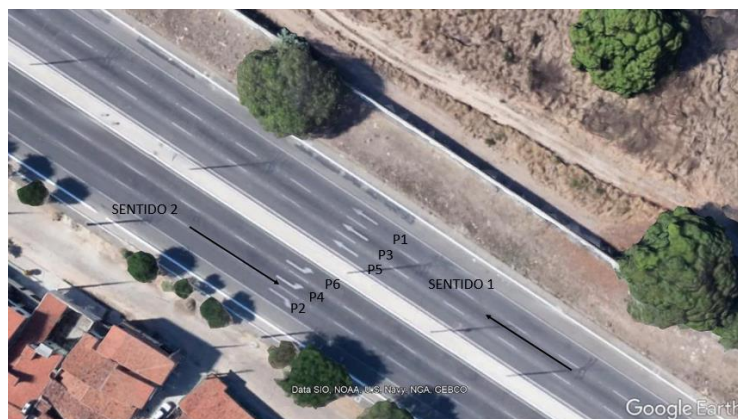
**Figura 4:** Descrição dos sentidos e faixas de tráfego

A rodovia em análise trata-se de uma pista dupla possuindo três faixas de rolamento por sentido, com extensão de 6 km e revestimento em Concreto Asfáltico Usinado à Quente (CAUQ). A Figura 4 mostra uma seção da via analisada onde observa-se as faixas de tráfego em cada

sentido, além de um canteiro central separando as duas pistas de rolamento. Os códigos P1 a P6 correspondem as passagens do veículo pela faixa de tráfego ao efetuar a medição com o SmartIRI e RoadLab.

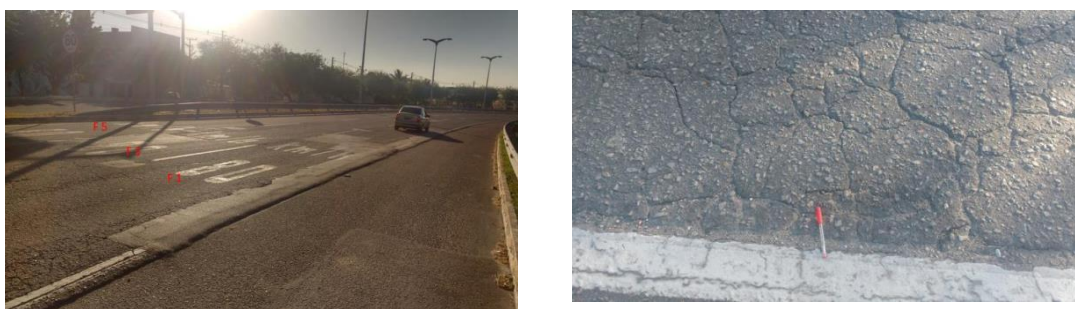
**Figura 6:** Presença de defeitos no trecho analisado (Duarte, 2018)

Nota-se pela Tabela 1 que as médias entre os aplicativos estão com valores próximos. No entanto, o SmartIRI apresentou menores valores em todos os trechos analisados. Observa-se que em determinado trecho, no faixa de medição P3, o RoadLab apresentou valor máximo de 10,24 m/km em um determinado segmento. Apesar deste segmento apresentar vários defeitos tais como, remendos, trincas e buracos (Figura 6), esse valor apresentado é considerado bastante elevado para rodovias pavimentadas, podendo-se inferir que possivelmente houve um erro de medição no aplicativo RoadLab.

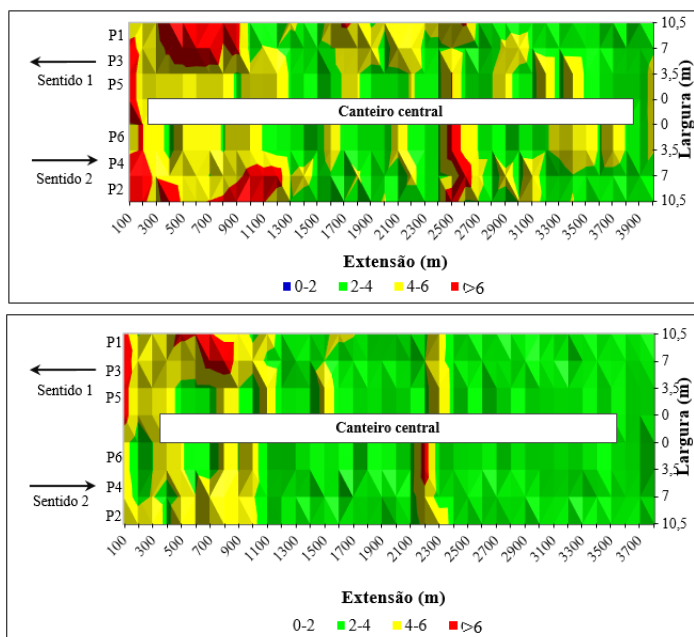
**Figura 7:** Gráfico tridimensional – RoadLab (acima) e SmartIRI (abaixo)

De modo geral, os valores de IRI fornecidos tanto pelo RoadLab como pelo SmartIRI foram reproduzidos em um gráfico com o intuito de elucidar essa comparação por faixas de tráfego. Observando a Figura 7, as faixas de tráfego mais à direita da rodovia estudada apresentam os maiores valores de IRI corroborando as hipóteses mencionadas anteriormente neste item do trabalho.

Segmentos com IRI superior a 6,0 m/km podem ser destacados na Figura 7 para as faixas do centro e da esquerda, e considerados exceções ao descrito nos parágrafos anteriores (que ressaltaram o comportamento das faixas da direita). Nesses casos, a irregularidade longitudinal maior pode estar associada aos encontros do pavimento com as cabeceiras de viadutos localizados ao longo da rodovia; Sentido 2, cerca de 2.500 e 2.700 m observado no RoadLab. É possível durante o trajeto veicular perceber inúmeros recalques ocasionados em todas as faixas que geram perturbações e desconforto durante a passagem dos veículos (Figura 8).

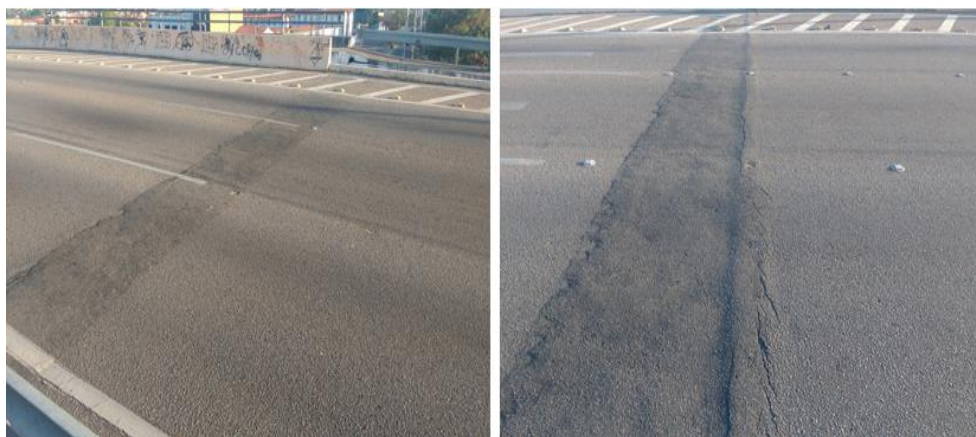
**Figura 8:** Recalques observados nas cabeceiras dos viadutos
