AVALIAÇÃO DE CONDIÇÕES SUPERFICIAIS DE PAVIMENTO URBANO UTILIZANDO O MANUAL SHRP E O MÉTODO DE VIZIR

Programa de Pós-Graduação em Engenharia Civil e Ambiental
Universidade Federal de Campina Grande

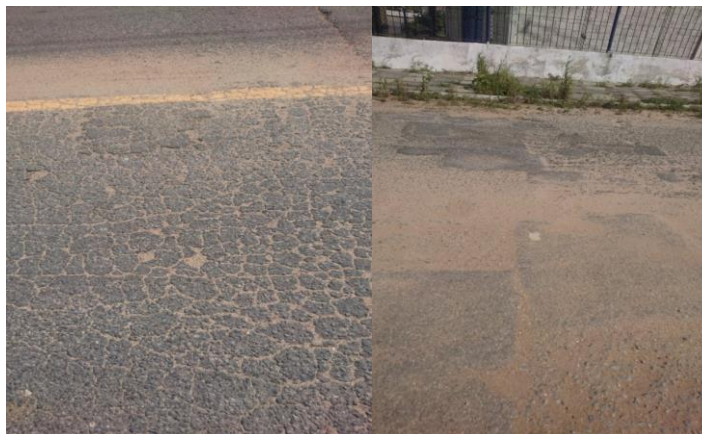
Além dos defeitos que foram utilizados para a avaliação do estado do pavimento de acordo com o método VIZIR, foi observado a presença de outros tipos de defeitos, como painéis e desgastes. Com base na Tabela 10, nota-se que o desgaste é o dano com maior extensão, porém, ele não é considerado no método aplicado, o que leva a ter uma incerteza sobre o método. As painéis, apesar de estarem presentes no trecho avaliado, também não foram consideradas no resultado final da condição do pavimento, mas foram analisadas de acordo com a classificação fornecida pelo método e obteve-se severidade 2, com uma profundidade média de 6 cm. Nas Figuras 4 e 5, observam-se alguns defeitos levantados na avaliação.

Figura 4: Fissuras e reparações

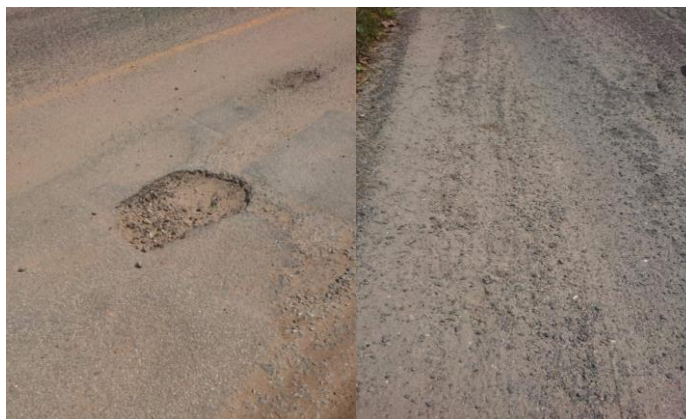
Figura 5: Painelas e desgaste
