AVALIAÇÃO OBJETIVA DA SUPERFÍCIE DE PAVIMENTO FLEXÍVEL NA UNIVERSIDADE FEDERAL DO TOCANTINS – CAMPUS DE PALMAS

Luan Felipe Rodrigues da Luz
Carlhosman Rodrigues de Araujo Junior
Vinicius Ferreira
Christian Matias Miranda
Universidade Federal do Tocantins
Engenharia Civil - Campus de Palmas

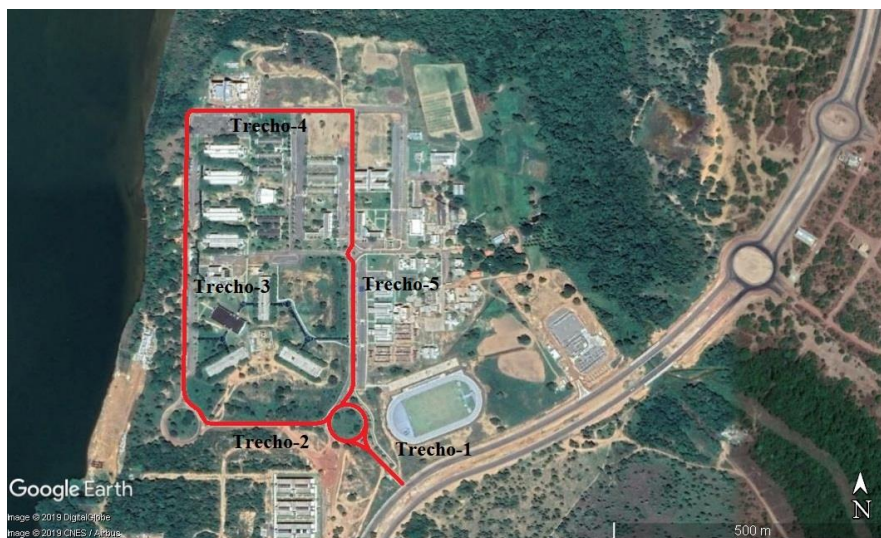
Figura 3: Trecho de Estudo (UFT)

Em uma visão mais detalhada (Figura 3), é possível verificar a distribuição das pistas de rolamento das quais foram levantadas em estudo. Cabe ressaltar que os ônibus 090 e 091 são os principais ônibus que dão acesso à universidade, e estes apresentam o mesmo percurso dentro do perímetro.

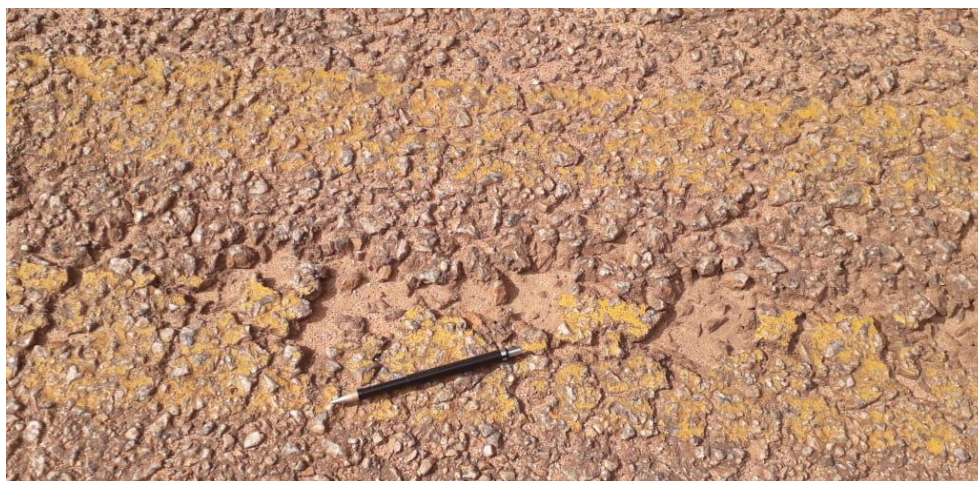
Figura 5: Desgastes superficial e trincas no trecho – 1.

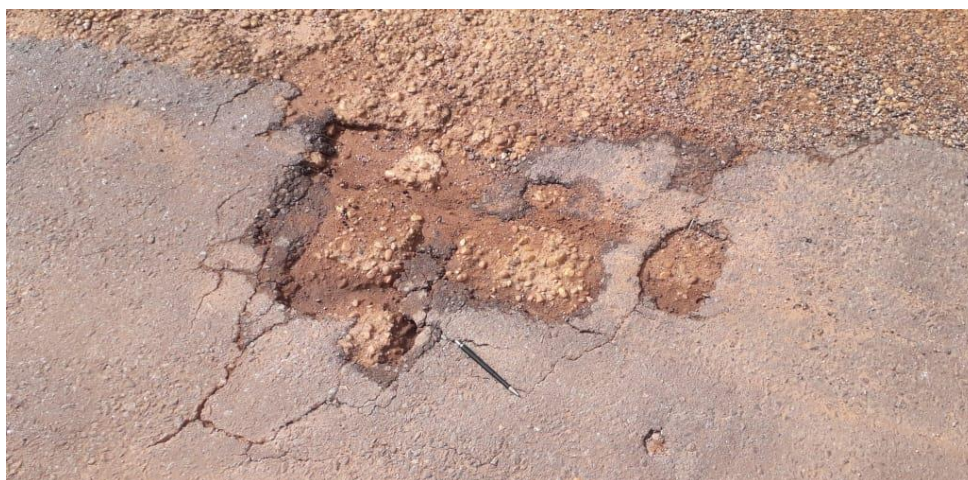
Figura 7: Desgaste superficial, trincas e surgimento de panelas no trecho – 2.

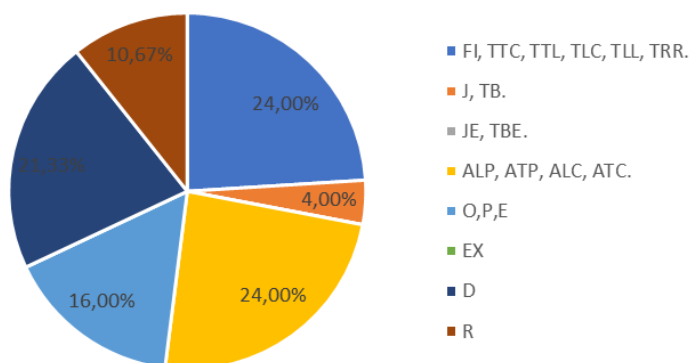
Figura 8: Defeitos levantados no trecho – 3.

A Figura 8 aponta uma frequência de 24% de trincas e afundamentos no trecho-3. Com segunda maior ocorrência o desgaste superficial apresenta frequência 21,33%, seguido da ocorrência de ondulações, panelas e escorregamento (16%) e remendos (10,67%). Os demais obtiveram frequência inferiores a 4%. O afundamento, ilustrado pela Figura 9, foi o valor mais significante de contribuição no do IGG, com valor individual igual a 3,36.

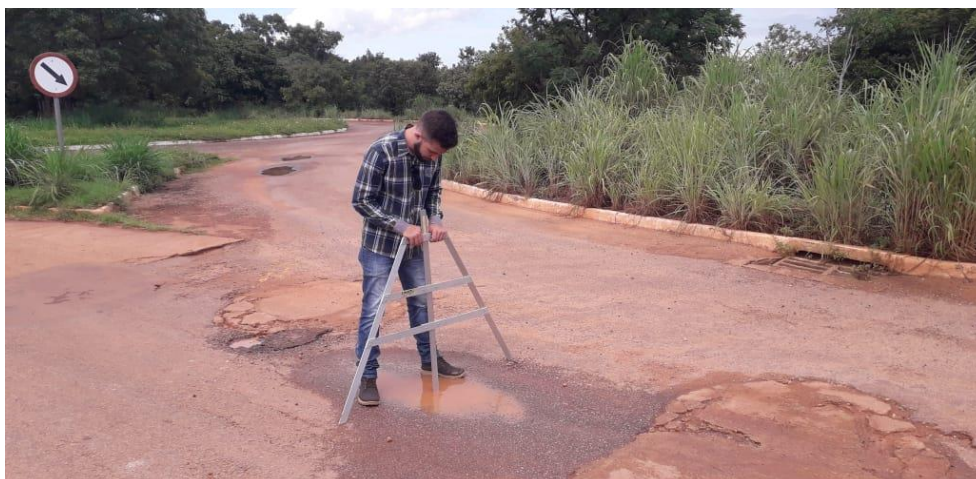
Figura 9: Afundamento e remendos no trecho – 3.

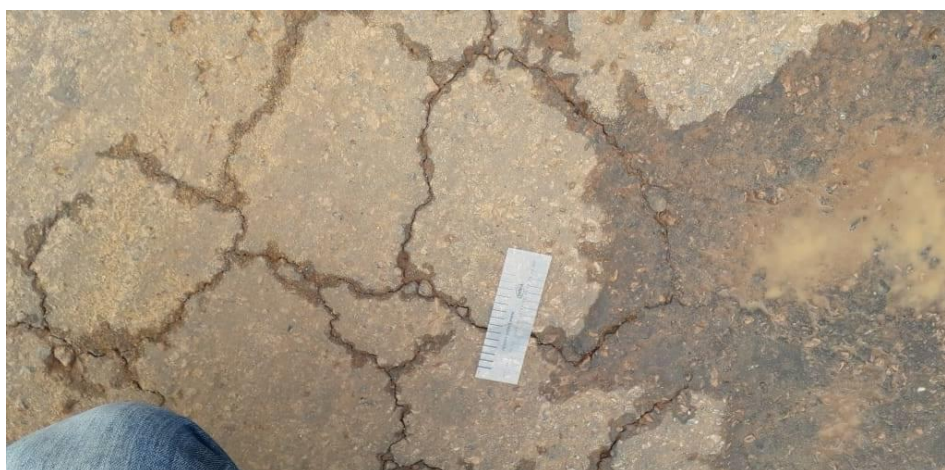
Trincas tipo jacaré (Figura 11) e reparos apresentaram, respectivamente, recorrências de 18,75% e 9,38%. Ondulações, painéis e escorregamento obtiveram frequência igual ao de reparos, igual a 9,38%. As demais apresentam valores inferiores a 3,5%.

Figura 11: Fissuras tipo jacaré dispostas no trecho – 4.

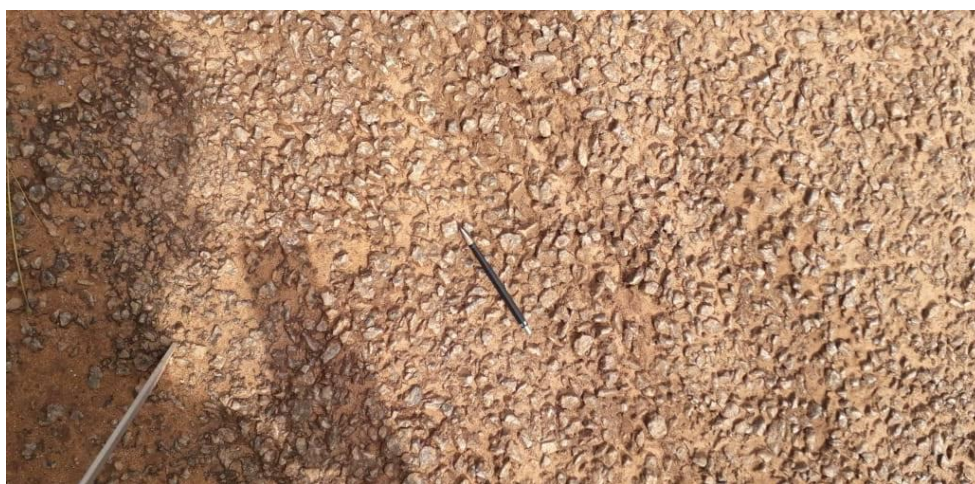
Figura 13: Desgaste superficial abordados no trecho – 5.
