ANÁLISE DO ÍNDICE DE CAMINHABILIDADE E IDENTIFICAÇÃO DOS TRECHOS CRÍTICOS NO SETOR CENTRAL DE GOIÂNIA-GO: O CASO DA AVENIDA ANHANGUERA

Bruno dos Santos Pereira
Natália Correia Rodvalho
Poliana de Sousa Leite
Universidade Federal de Goiás
Faculdade de Ciências e Tecnologia

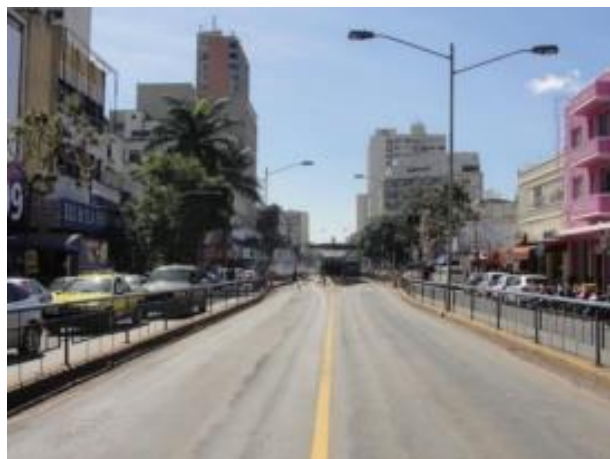
Figura 1: Vista atual da Avenida Anhanguera

Sendo a área central de comércio, Atílio, arquiteto e urbanista na época, propôs vias mais largas a fim de atender as necessidades da região. Ainda segundo Ferreira (2018), em 1998, houve uma intervenção na Avenida, em que o canteiro central com palmeiras e calçadões deram lugar a um corredor exclusivo de transporte coletivo limitado por grades de proteção (Figura 1).

Esse corredor exclusivo Leste-Oeste contempla o Eixo Anhanguera, o qual foi implantando visando melhorias no transporte coletivo no centro urbano da cidade e dos municípios vizinhos. Ademais, com extensão de 13,5 Km, atua como principal eixo de estruturação da rede, de interconexão de linhas e distribuição de demanda da Rede Metropolitana de Transporte Coletivo (METROBUS, 2016). No entanto, a Avenida Anhanguera, mesmo com o intenso movimento de pedestres, não possui tratamento paisagístico que valorize o transporte não motorizado, aparentemente com calçadas estreitas e muito espaço tomado pelo estacionamento de veículos de passeio e de carga e descarga. Um ambiente desorganizado e pouco convidativo para caminhar, a não ser pela presença do comércio.

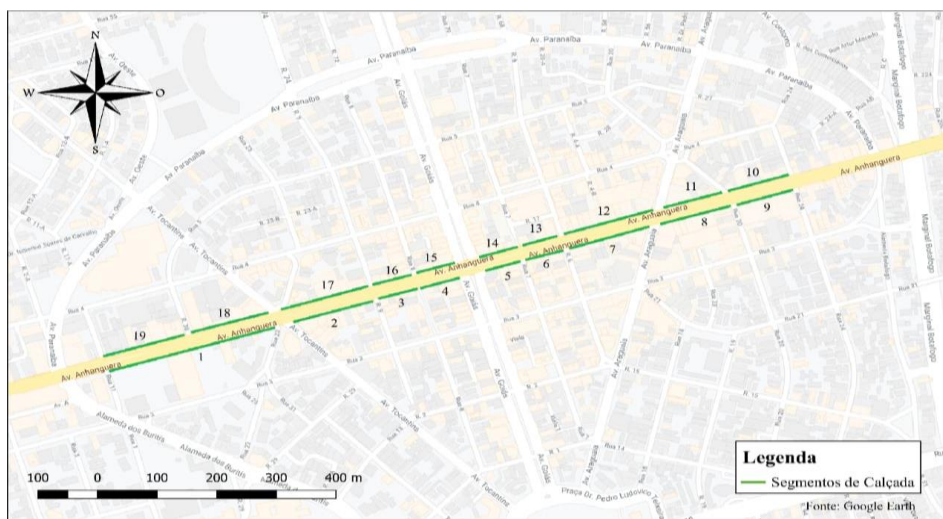
Figura 2: Delimitação dos Segmentos de calçada.

Com intuito de realizar o cálculo desses indicadores, definiu-se os segmentos de calçadas compreendidos para o trecho em estudo como indicado na ferramenta, sendo 19 segmentos de calçada apresentados na Figura 2. Em seguida, foi realizada a pesquisa de campo e levantamentos do programa *Google Earth* para a coleta de dados de cada segmento, com base nas recomendações da ferramenta iCam 2.0.

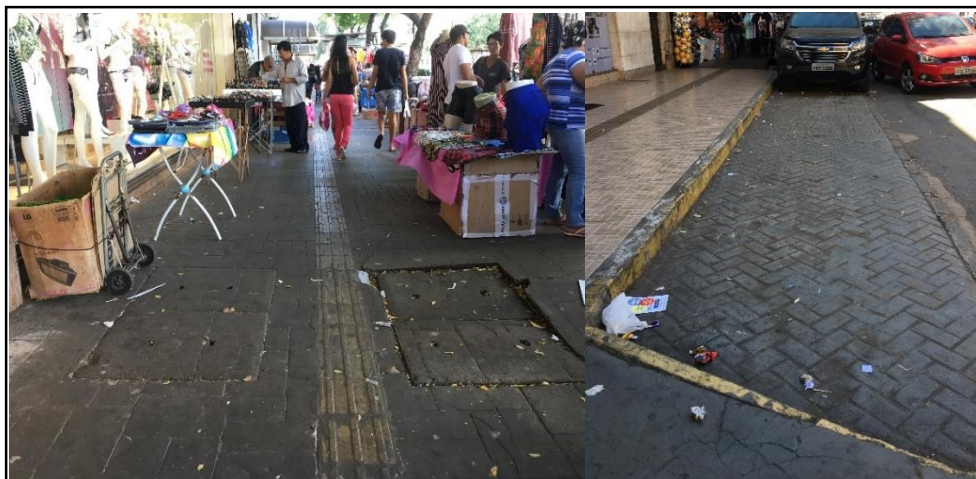
Figura 4: Situação das calçadas em um dos trechos avaliados

Foi observado que os indicadores de Uso mistos e Travessias possuem a pior pontuação, seguido dos indicadores Tipologia da Rua, Poluição Sonora, e Coleta de Lixo e Limpeza, sendo possível notar alguns dos motivos para o desempenho satisfatório na Figura 4. Logo, essa classificação auxilia na tomada de decisão para a escolha de quais aspectos/indicadores possuem os piores índices e necessitam de adequações.
