AVALIAÇÃO DE CONDIÇÕES SUPERFICIAIS DE PAVIMENTO URBANO UTILIZANDO O MANUAL SHRP E O MÉTODO DE VIZIR

Programa de Pós-Graduação em Engenharia Civil e Ambiental
Universidade Federal de Campina Grande

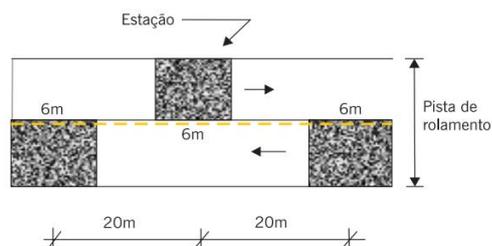
Os dados foram coletados na mesma época do ano, ora utilizando o manual SHRP, ora o sistema VIZIR. A unidade de observação da presente pesquisa é a estação. Foi adotada a norma do DNIT 006/2003 – PRO para obtenção da estação, onde o trecho de rodovia de pista simples foi estaqueado a cada 20 m, alternados entre as faixas, portanto, em cada faixa a cada 40 m, obtendo-se um total de 77 estações. A superfície de avaliação corresponde a 3 m antes e 3 m após cada uma das estacas demarcadas, totalizando em cada estação uma área correspondente a 6 m de extensão e largura igual à da faixa avaliada. Na Figura 2, tem-se a ilustração de demarcação das áreas.

Figura 2: Exemplo de demarcação de áreas (Bernucci et al., 2006)

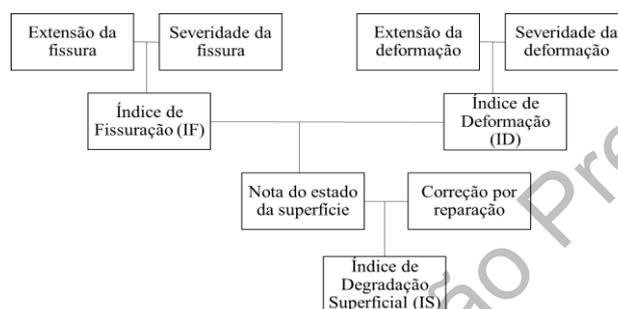
A nota final fornecida pelo método VIZIR, varia de 1 a 7. Os pavimentos classificados com nota 1-2 correspondem a bons estados de superfície, 3-4 correspondem a estados de superfícies regulares e 5 a 7 a péssimos estados de superfície. Na Figura 3, segue o fluxograma de determinação do IS pelo método VIZIR:

Figura 3: Fluxograma para determinação do índice de degradação da superfície (Autret, 2001).

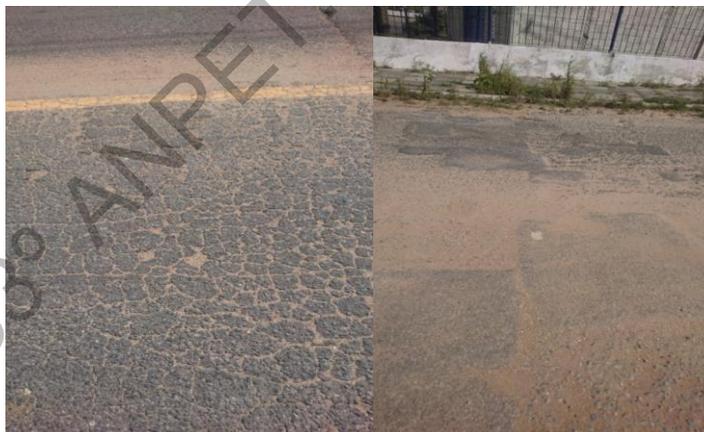
Além dos defeitos que foram utilizados para a avaliação do estado do pavimento de acordo com o método VIZIR, foi observado a presença de outros tipos de defeitos, como painéis e desgastes. Com base na Tabela 10, nota-se que o desgaste é o dano com maior extensão, porém, ele não é considerado no método aplicado, o que leva a ter uma incerteza sobre o método. As painéis, apesar de estarem presentes no trecho avaliado, também não foram consideradas no resultado final da condição do pavimento, mas foram analisadas de acordo com a classificação fornecida pelo método e obteve-se severidade 2, com uma profundidade média de 6 cm. Nas Figuras 4 e 5, observam-se alguns defeitos levantados na avaliação.

Figura 4: Fissuras e reparações

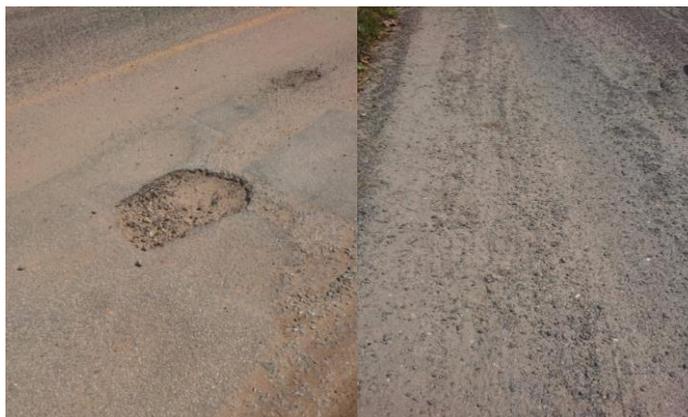
Figura 5: Painelas e desgaste
