AVALIAÇÃO DA PENETRAÇÃO DO LIGANTE ASFÁLTICO E DO DESGASTE SUPERFICIAL DE BASES IMPRIMADAS

Fernando Dácio de Almeida
Suely Helena de Araújo Barroso

Universidade Federal do Ceará (UFC)

Programa de Pós-Graduação em Engenharia de Transportes (PETRAN)

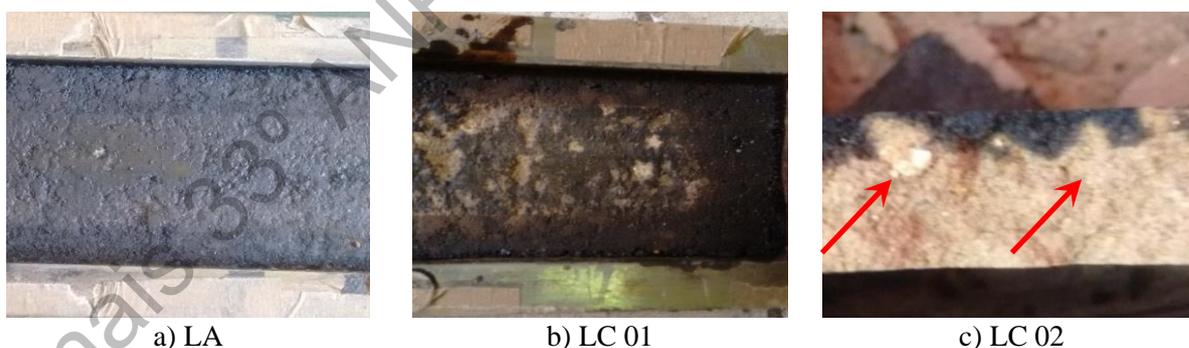
Figura 6: Aspecto das placas após o ensaio LWT à taxa de $0,8 \text{ L/m}^2$ na $W_{ót-2}$

As placas imprimadas com LA na taxa $0,8 \text{ L/m}^2$ nas umidades $W_{ót-2}$ e $W_{ót}$ não apresentaram ATR, chegando aos 1000 ciclos sem apresentar defeito (Figura 6a). Para verificar o quanto uma placa resistiria, aplicou-se mais 1000 ciclos de carga. Assim, verificou-se ao final do ensaio que a mesma não apresentou afundamento significativo, atestando o bom desempenho em laboratório do LA quando aplicado na taxa de $0,8 \text{ L/m}^2$ nas umidades $W_{ót-2}$ e $W_{ót}$. Esse resultado dá indícios que a base imprimada com esse ligante apresentou elevada rigidez.

No caso das placas imprimadas com o LC 01 na taxa $0,8 \text{ L/m}^2$ nas $W_{ót-2}$, verificou-se ATR logo nos primeiros 50 ciclos, além de desgaste da camada, sendo possível ainda, verificar ao término do ensaio presença de trincas nas placas nos pontos de saída e chegada da roda do equipamento (Figura 6b). As amostras LC 01 e LC 02 avaliadas na taxa de $0,8 \text{ L/m}^2$ e na $W_{ót}$ mostraram ATRs finais semelhantes, porém com maior desgaste nas amostras que utilizaram o LC 02. Ao final, verificando-se a penetração do ligante LC 02 nas placas, notou-se uma penetração descontínua (Figura 6c) que pode ter contribuído para os descolamentos pontuais.

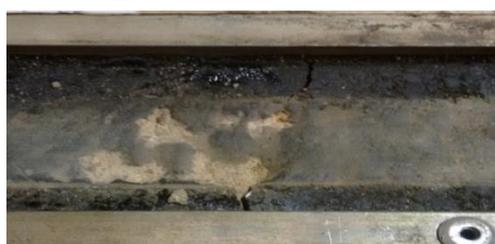
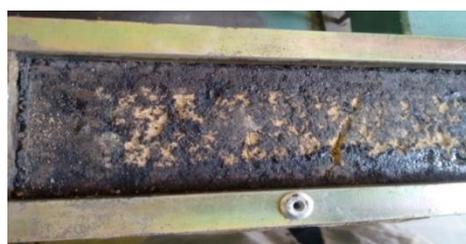
a) LC 02 na W_{ót-2}

b) LC 02 na W_{ót}

Figura 8: Ruptura observada para a amostra LC 02 à taxa de 1,0 L/m² na W_{ót} e W_{ót-2}

Nas amostras imprimadas com o LC 02 na W_{ót-2} à taxa de 1,0 L/m², houve um desgaste excessivo da camada, com aparecimento de descolamentos ao longo da placa. Verificou-se, ainda, a ruptura da placa nos pontos de saída e chegada da roda do equipamento, interrompido no ciclo 200, tendo em vista a ruptura da placa (Figura 8a). Entretanto, nas placas imprimadas com o LC 02 na W_{ót} à 1,0 L/m², percebeu-se um afundamento total de 0,400 mm. (Figura 8b). No final desse ensaio também foi possível perceber visualmente descolamentos pontuais ao longo da placa, mas sem que houvesse a ruptura da mesma.
