AVALIAÇÃO DA IRREGULARIDADE LONGITUDINAL EM PAVIMENTO FLEXÍVEL POR MEIO DO USO DE APLICATIVO PARA *SMARTPHONE*

Eurico Marcelo Coqueiro Costa

Universidade Paulista

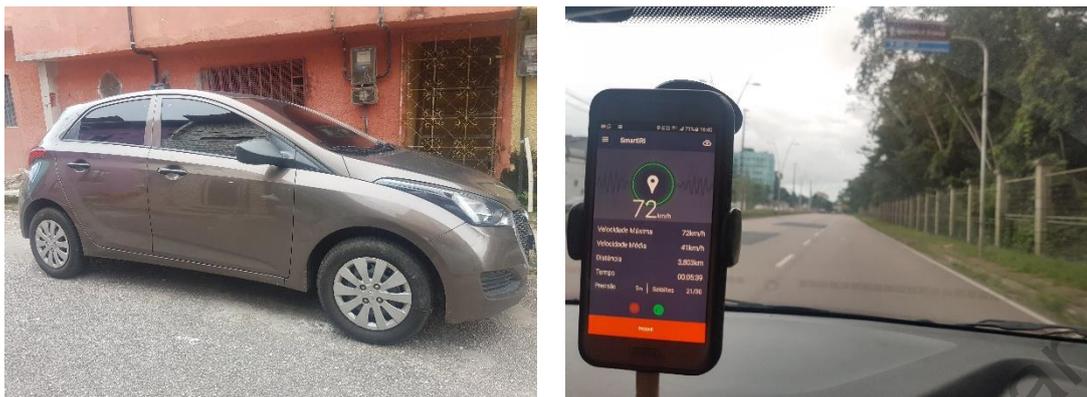
Para fins deste artigo, foram realizados levantamentos utilizando o aplicativo SmartIRI, a partir de um único *smartphone*, dos quais foram obtidos os valores do IRI e da classificação segundo o próprio aplicativo. O aparelho foi fixado no para-brisa de um veículo da marca HYUNDAI modelo HB20, cujo a velocidade média obtida foi de 53 km/h na Avenida Independência, 50 km/h na Avenida João Paulo II e de 44 km/h na Rodovia Augusto Montenegro. A determinação da velocidade se deu em função da condição da rodovia e da velocidade máxima permitida. O equipamento e o veículo utilizado são mostrados na Figura 1.

Figura 1- Veículo e Smartphone utilizado para o levantamento.

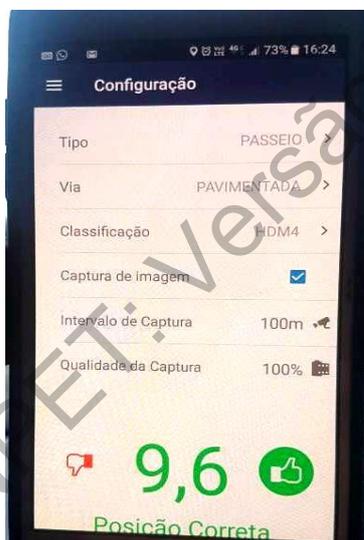
As configurações do aplicativo foram ajustadas para veículo do tipo passeio para rodovia pavimentada, com classificação HDM4 e permitindo a captura de imagens, no qual o intervalo de leitura é realizado a cada 100 m (Figura 2).

Figura 2 – Configuração do aplicativo.

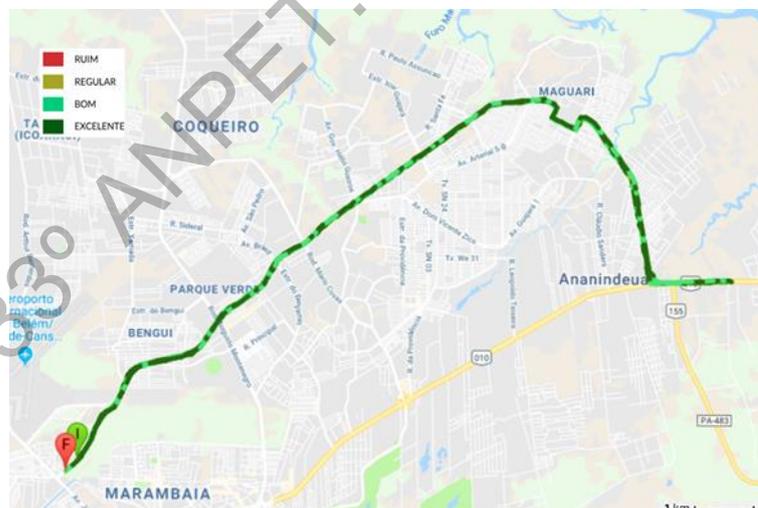
A Avenida Independência teve sua ampliação e pavimentação finalizada em 2015, é totalmente revestida em Concreto Asfáltico. Entre os percursos analisados neste artigo foi a que apresentou a melhor média de resultados em relação à irregularidade longitudinal segundo o SmartIRI. Contudo, apesar de possuir ótimas condições de conforto ao rolamento, apresentando 37,01% do trecho em condições excelentes e 62,71% bom, tem-se 0,28% do percurso classificado como regular (Figura 3), no qual o valor máximo de IRI foi de 4,41 m/km. Todavia, segundo o DNIT (2011) esta condição é enquadrada como ruim.

Figura 3 – Mapa gerado pelo SmartIRI para o percurso do trecho da Avenida Independência.

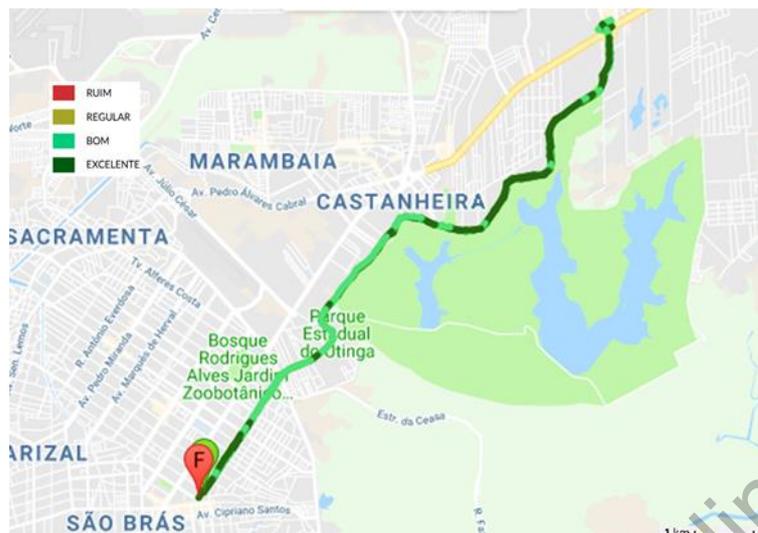
A Avenida João Paulo II passou por uma ampliação que foi finalizada em 2018, sendo totalmente revestida em Concreto Asfáltico, do qual foram identificados 47,69% do trecho possui condições excelentes e 52,31% boas, segundo a classificação do SmartIRI (Figura 4). O valor máximo encontrado foi de 3,96 m/km que de acordo com o DNIT (2011) representa condições de irregularidade longitudinal ruim.

Figura 4 - Mapa gerado pelo SmartIRI para o percurso do trecho da Avenida João Paulo II.

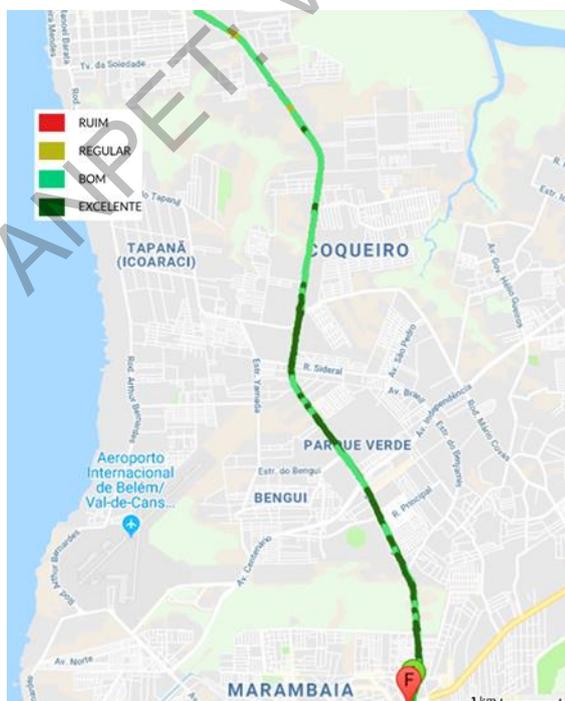
A Rodovia Augusto Montenegro está passando, em 2019, por uma implantação de uma via para o *Bus Rapid Transit* (BRT), portanto existem vários trechos em obra. Apesar de ser totalmente revestida em Concreto Asfáltico, foram identificados diversos defeitos, como buracos e remendos, no pavimento durante o percurso. A análise do aplicativo SmartIRI constatou que 37,55% do trecho encontra-se em condições excelentes, 60,82% em condições boas e 1,63%, regular (Figura 5). Foram identificadas 9 medições que apresentaram IRI com classificação ruim, segundo o DNIT (2011), com a maior medição em 4,7 m/km.

Figura 5 - Mapa gerado pelo SmartIRI para o percurso do trecho da Rodovia Augusto Montenegro.
