LEVANTAMENTO DAS PATOLOGIAS NO CALÇAMENTO DA CIDADE DE OURO PRETO, MG, VISANDO MELHORAR O SEU GERENCIAMENTO

Departamento de Engenharia Civil- Escola de Minas
Universidade Federal de Ouro Preto

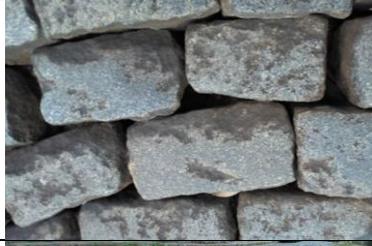
| | Patologias | Causas prováveis |
|---|---|---|
| Juntas sem preenchimento | | <ul style="list-style-type: none"> • Material inadequado de enchimento das juntas |

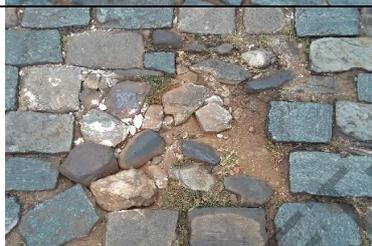
Segundo Senço (2001), existem especificações em relação às rochas que originam as peças do calçamento, que indicam que o desgaste no ensaio de Abrasão *Los Angeles* deve ser inferior a 40%. Apenas uma das três amostras se adequou ao limite de 40%, o que explica a ocorrência de patologias como peças trincadas ou quebradas, serem observadas em 2,6% do total das patologias.

| | Patologias | Causas prováveis |
|---|---|---|
| Peças trincadas ou quebradas | | <p>Rochas que originaram as peças do pavimento inadequadas, quanto ao ensaio de abrasão, que deve apresentar perda por desgaste inferior a 40%.</p> |

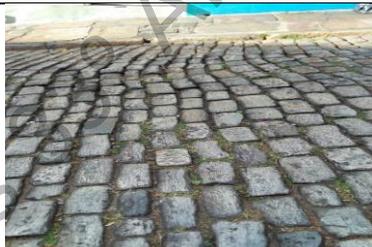
| | Patologias | Causas prováveis |
|---|---|---|
| Deformação por aceleração, frenagem ou mudança de direção | | <p>Causada pela frenagem e aceleração dos veículos associada a folga entre as peças do pavimento e a falta de intertravamento adequado.</p> |
