UTILIZAÇÃO DE PARÂMETROS OBJETIVOS PARA DIAGNÓSTICO DA CONDIÇÃO DO PAVIMENTO DAS RODOVIAS FEDERAIS DO ESTADO DE ALAGOAS

Universidade Federal do Ceará
Programa de Pós-graduação em Engenharia de Transportes

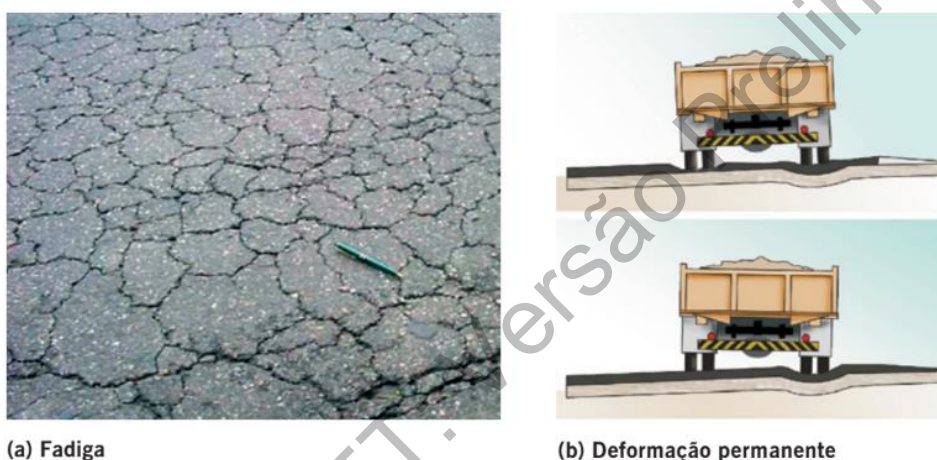
1ª componente: Deformação elástica que resulta na flexão alternada do revestimento, chamada de deflexão. A Figura 1(a) mostra o resultado da repetição das deformações elásticas num pavimento de revestimento de concreto asfáltico como trincamento generalizado e interligado, chamado de “couro de jacaré”.

2ª componente: Deformação permanente que resulta no afundamento de trilha de roda cuja medida também é um critério de definição da vida útil estrutural e funcional de um pavimento visto que, a partir de certo valor, pode interferir na condição de conforto do usuário e segurança do tráfego. Na Figura 1(b) observa-se o resultado do acúmulo das deformações permanentes, que podem ocorrer tanto no revestimento quanto no subleito ou como contribuição de todas as camadas do pavimento.

Figura 1: Defeitos estruturais de trincamento e afundamento por repetição de cargas

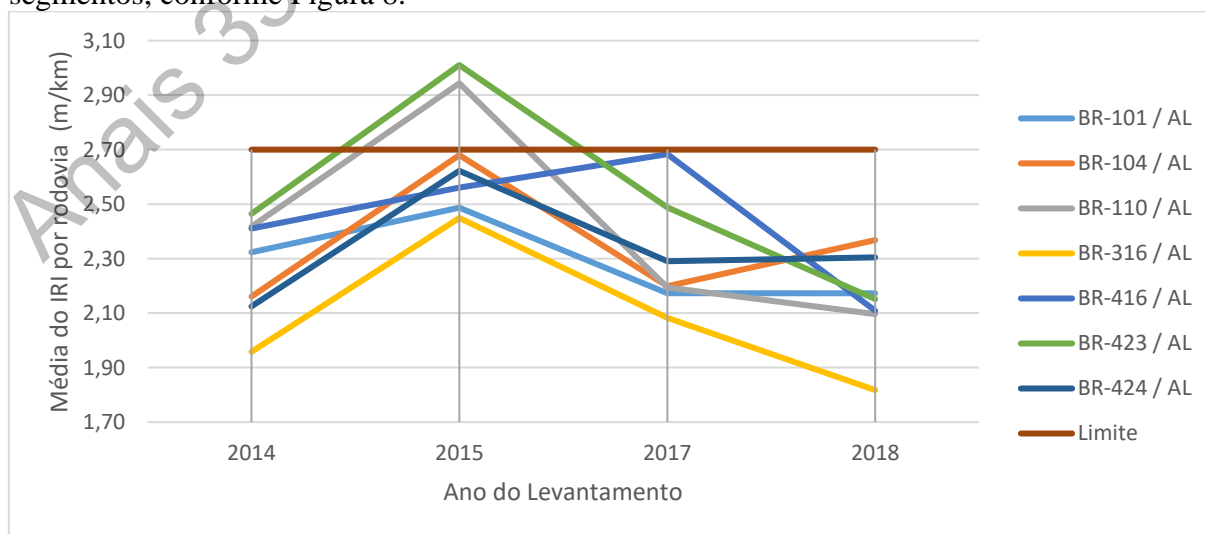
Figura 9: Média do IRI (m/km)

Um ponto importante a se ressaltar é que mesmo as irregularidades acima do limite não foram muito elevadas, estando elas no conceito regular, o que reforça a importância de utilização de mais de um tipo de avaliação para efetuar a gerência do pavimento, e assim melhor definir as prioridades de intervenções e alocação de recursos.
