## PAVIMENTO RECICLADO COM ADIÇÃO DE CIMENTO: AVALIAÇÃO DA ÁREA TRINCADA DE TRÊS SEGMENTOS MONITORADOS DA RODOVIA SC-355

Nesse contexto, o objetivo deste artigo é avaliar o desempenho quanto à área trincada de três segmentos monitorados da rodovia SC-355, que foi restaurada por meio da técnica de reciclagem profunda com adição de cimento para reconstrução da base e com a execução de uma nova camada de revestimento asfáltico.

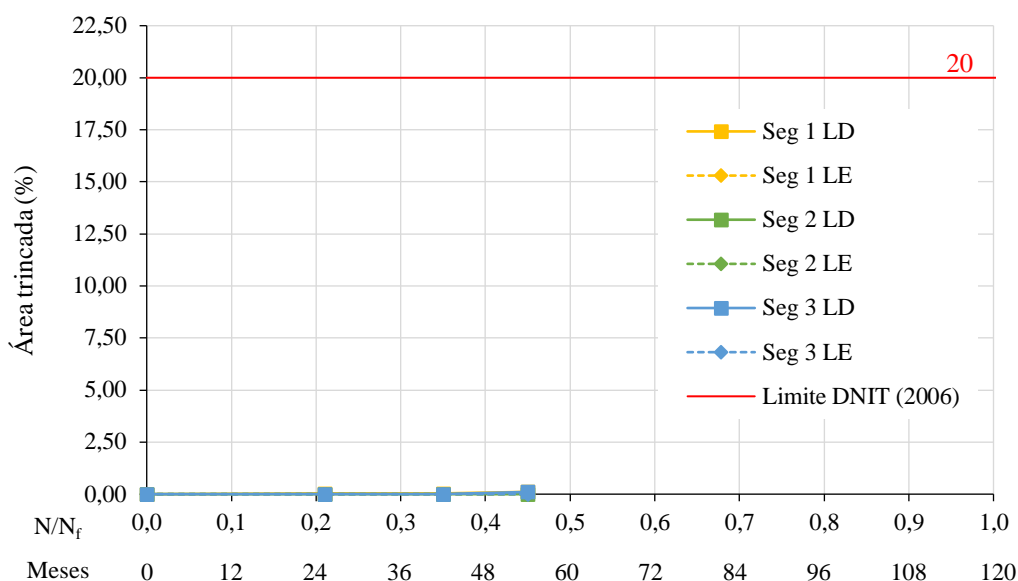
**Figura 4:** Evolução da área trincada (%) em função do número N ( $N/N_f$ ) e do tempo (meses)

Os resultados obtidos até o momento mostram que houve uma evolução muito insignificante na porcentagem de área trincada, com valores inferiores a 0,2% em relação a área correspondente a trilha de rodagem (2 x 1,2 m x 500 m), evidenciando que, neste caso, a capacidade estrutural tem sido capaz de inibir o surgimento de trincas. A aplicação do tratamento superficial, embora seja difícil mensurar, pode ter ligeiramente contribuído nesse aspecto, dificultando a propagação das trincas da camada reciclada para o revestimento. No entanto, sua finalidade está associada ao fato de que a camada reciclada não suportaria a ação abrasiva dos pneus dos caminhões durante os 30 dias em que ficaria aberta ao tráfego, havendo a desagregação da mistura. Andrade (2017) aponta a execução de tratamento superficial como medida para evitar o desgaste da superfície, pois não é recomendada a atuação do tráfego sob a superfície acabada. Além disso, segundo Bernucci *et al.* (2006), o tratamento superficial, devido à sua pequena espessura, não aumenta substancialmente a resistência estrutural do pavimento.

De acordo com o Manual de Restauração de Pavimentos Asfálticos (Brasil, 2006), seriam indicativos de comprometimento estrutural do pavimento flexível valores de trincamento por fadiga maior que 20% na área de trilha de roda. O mesmo manual admite como faixas de aceitação de área trincada valores de 15 a 40% também para pavimentos flexíveis. No entanto, possivelmente estes limites de área trincada seriam menores para um pavimento semirrígido e, até o momento não é de conhecimento dos autores a existência de uma normativa que recomende valores aceitáveis de área trincada para este tipo de pavimento.

De maneira geral, o pavimento dos segmentos monitorados se mostrou adequado em termos de trincamento. Esses resultados são coerentes com o modelo de fadiga para a mistura reciclada com a adição de cimento aplicada na restauração desta rodovia desenvolvido por Luvizão (2014). O modelo de fadiga corrobora com a avaliação dos segmentos quanto ao desempenho à fadiga.
