PAVIMENTO RECICLADO COM ADIÇÃO DE CIMENTO: AVALIAÇÃO DA ÁREA TRINCADA DE TRÊS SEGMENTOS MONITORADOS DA RODOVIA SC-355

RESUMO

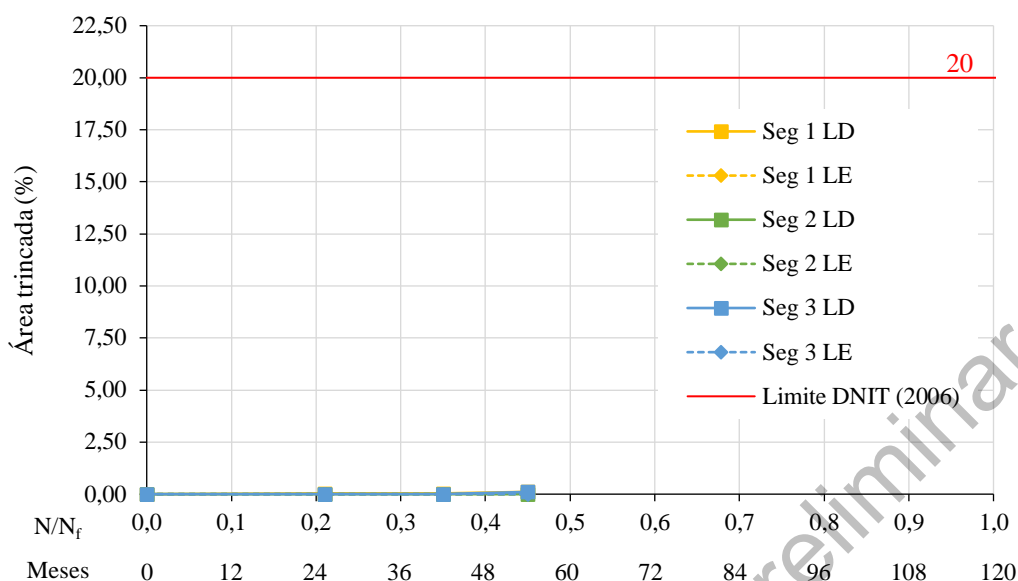
Figura 4: Evolução da área trincada (%) em função do número N (N/N_f) e do tempo (meses)

Os resultados obtidos até o momento mostram que houve uma evolução muito insignificante na porcentagem de área trincada, com valores inferiores a 0,2% em relação a área correspondente a trilha de rodagem (2 x 1,2 m x 500 m), evidenciando que, neste caso, a capacidade estrutural tem sido capaz de inibir o surgimento de trincas. A aplicação do tratamento superficial, embora seja difícil mensurar, pode ter ligeiramente contribuído nesse aspecto, dificultando a propagação das trincas da camada reciclada para o revestimento. No entanto, sua finalidade está associada ao fato de que a camada reciclada não suportaria a ação abrasiva dos pneus dos caminhões durante os 30 dias em que ficaria aberta ao tráfego, havendo a desagregação da mistura. Andrade (2017) aponta a execução de tratamento superficial como medida para evitar o desgaste da superfície, pois não é recomendada a atuação do tráfego sob a superfície acabada. Além disso, segundo Bernucci *et al.* (2006), o tratamento superficial, devido à sua pequena espessura, não aumenta substancialmente a resistência estrutural do pavimento.

De acordo com o Manual de Restauração de Pavimentos Asfálticos (Brasil, 2006), seriam indicativos de comprometimento estrutural do pavimento flexível valores de trincamento por fadiga maior que 20% na área de trilha de roda. O mesmo manual admite como faixas de aceitação de área trincada valores de 15 a 40% também para pavimentos flexíveis. No entanto, possivelmente estes limites de área trincada seriam menores para um pavimento semirrígido e, até o momento não é de conhecimento dos autores a existência de uma normativa que recomende valores aceitáveis de área trincada para este tipo de pavimento.

De maneira geral, o pavimento dos segmentos monitorados se mostrou adequado em termos de trincamento. Esses resultados são coerentes com o modelo de fadiga para a mistura reciclada com a adição de cimento aplicada na restauração desta rodovia desenvolvido por Luvizão (2014). O modelo de fadiga corrobora com a avaliação dos segmentos quanto ao desempenho à fadiga.
