# ANÁLISE DO DESEMPENHO FUNCIONAL SERVIÇOS DE LEVANTAMENTO DE IRREGULARIDADE LONGITUDINAL – IRI – NA RODOVIA BR 060/GO

## RESUMO

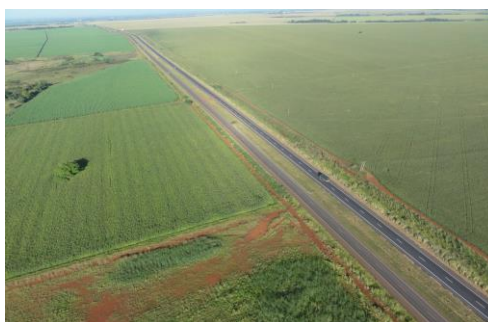
**Figura 5:** Vista da área de estudo BR-060/GO

O trecho de estudo deste trabalho está localizado na Rodovia BR-060 que corta o Estado de Goiás, ligando o sudoeste ao nordeste do Estado, e passa por regiões de grande potencial agropecuário. A rodovia atende ao tráfego de longa distância, enquanto que as vias marginais atende o tráfego local, principalmente composto por veículos de passeio e ônibus do transporte coletivo, é apresentado na Figura 5, parte da obra de duplicação concluída.

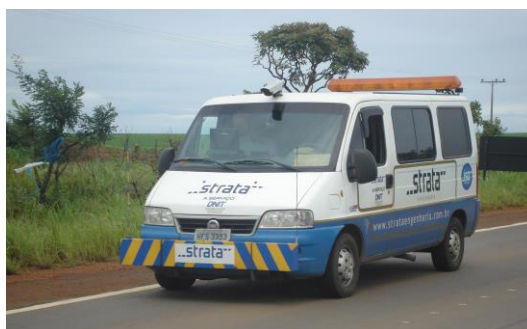
Na Figura 6 pode ser observado o veículo utilizado nos levantamentos pelo DNIT, este veículo foi denominado de Veículo de Diagnóstico de Rodovias - VDR.

**Figura 6:** Veículo utilizado nos levantamentos

- f) Perfilômetro composto por sensores a laser com 03 unidades integradas a dispositivos acelerômetros devidamente calibrados para serem utilizados nos serviços de levantamento da irregularidade longitudinal (IRI) e na medida do afundamento de trilhas de roda (ATR). Os levantamentos foram executados conforme procedimento da Classe II (sem contato) e de acordo com a classificação do “HPMS Field Manual”.

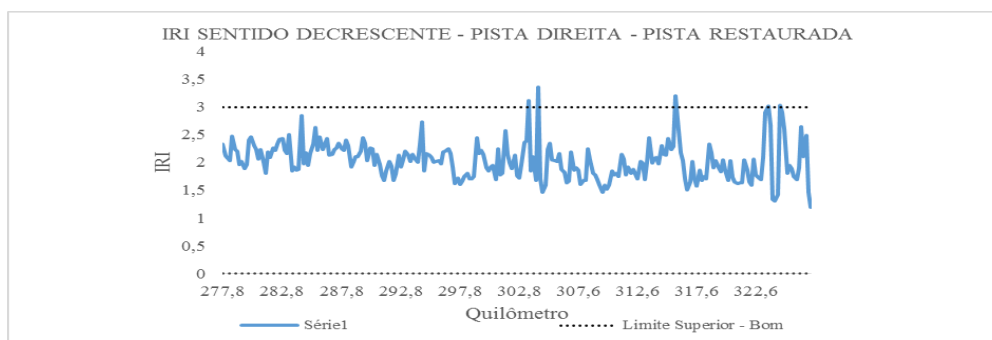
É apresentado na Figura 7, o gráfico dos resultados obtidos no levantamento realizado na pista restaurada, que fica no sentido decrescente da rodovia. A fim de facilitar a visualização dos resultados, foram inseridos no gráfico os limites estabelecidos pelo DNIT para pavimento em boas condições (IRI variando de 0,0 a 3,0).

**Figura 7:** Resultados IRI - Sentido Decrescente - Pista Direita – Pista Restaurada.  
Fonte: Adaptado DNIT (2013).

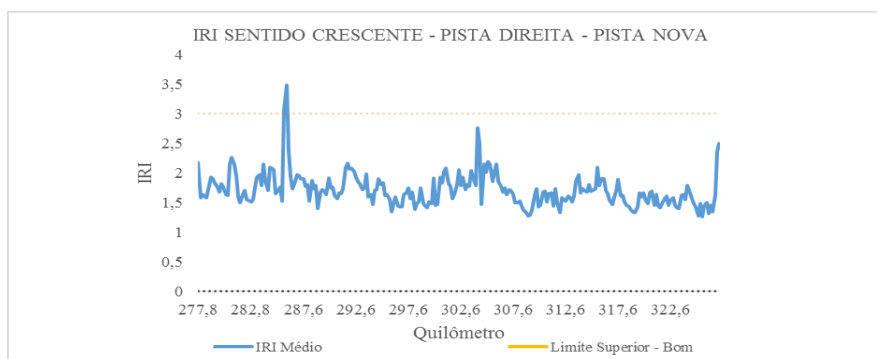
Na Figura 8 é apresentado o gráfico dos resultados obtidos no levantamento realizado na pista nova, sentido crescente da rodovia.

**Figura 8:** Resultados IRI - Sentido Crescente - Pista Direita – Pista Nova.  
Fonte: Adaptado DNIT (2013).

Analisando a Figura 10 foi possível constatar que o pavimento recentemente implantado se encontra, pelos critérios de classificação do DNIT, em condições boas de utilização, também pode-se constatar que os resultados para a pista nova foram ligeiramente superiores aos da pista restaurada. É apresentado na Tabela 4 o resumo da classificação dos resultados obtidos.
